UNIVERSIDAD HISPANOAMERICANA
BACHILLERATO EN INGENIERÍA INDUSTRIAL

DISEÑO DE UN PLAN DE REDUCCIÓN DE NO
CONFORMIDADES POR DAÑOS EN SELLOS TIPO B
DE CATETERES, EN DEPARTAMENTO DE
PRODUCCIÓN DE UNA EMPRESA DE DISPOSITIVOS
MÉDICOS EN COSTA RICA

PROYECTO PARA OPTAR POR EL GRADO DE
BACHILLERATO EN INGENIERÍA INDUSTRIAL

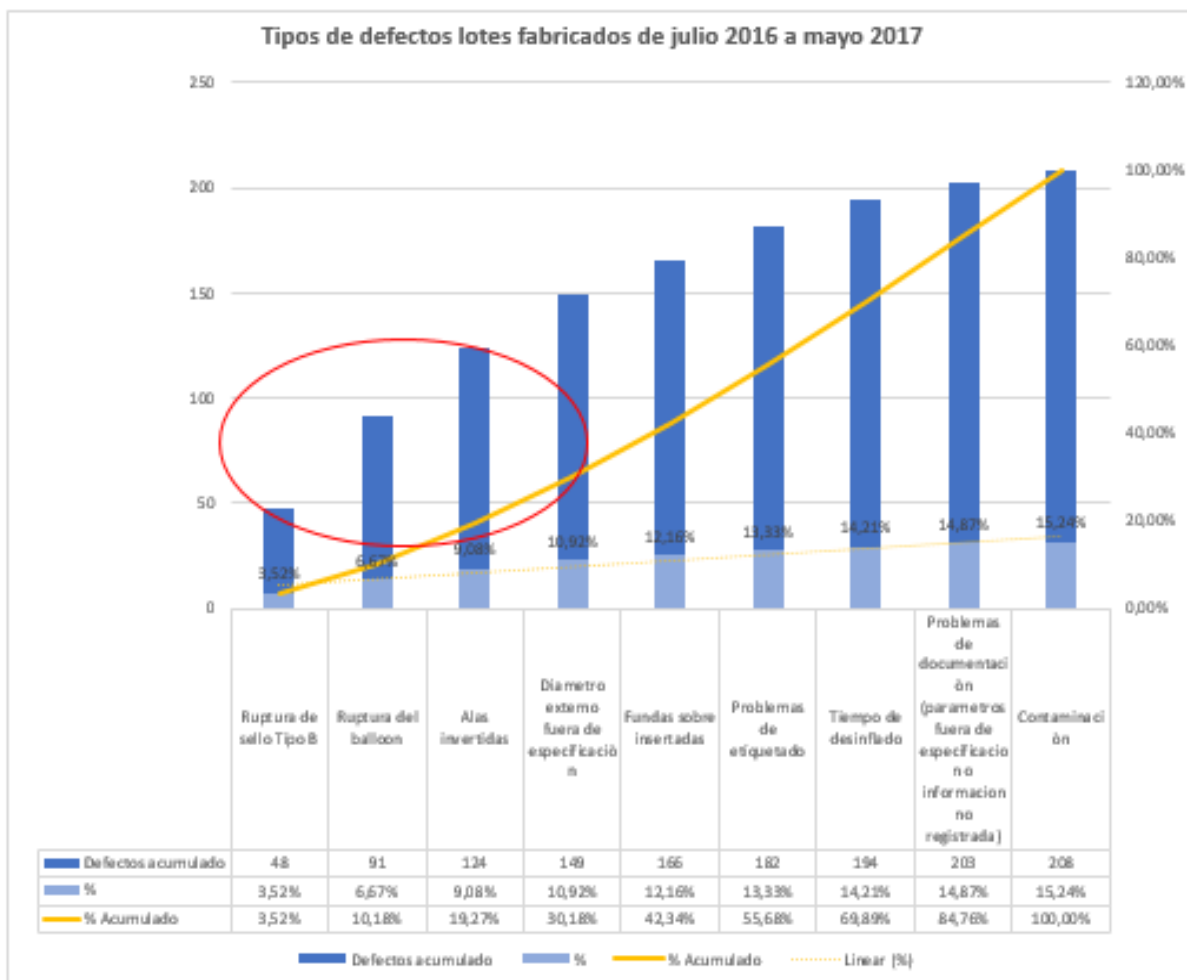
Figura No 8, Diagrama de Pareto de defectos en el catéter Familia 1 de producto.

A continuación, se muestra un diagrama de Pareto que muestra la situación actual con respecto a los defectos más recurrentes.

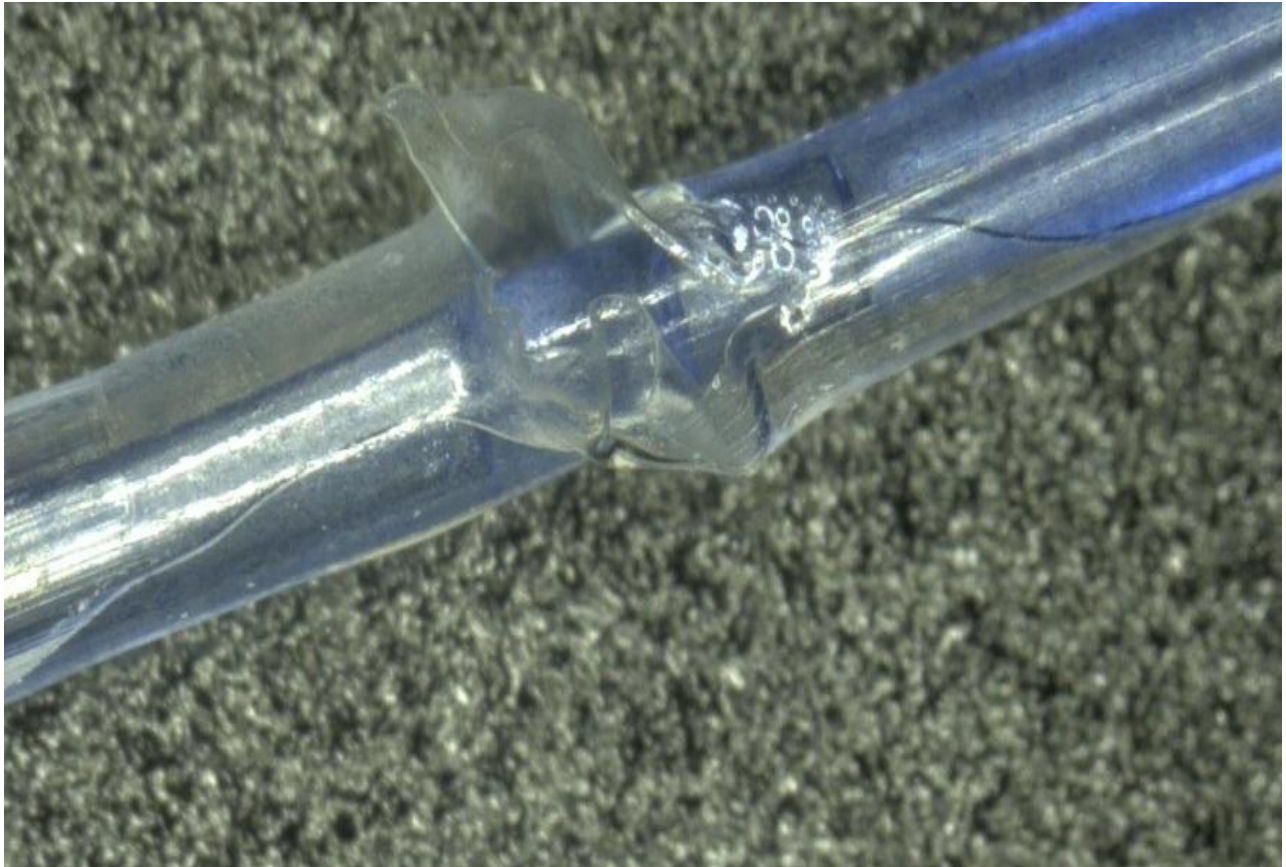
3. Imagen 2, fotografía tomada el 4 de mayo del 2017, ruptura sello tipo B. Fuente: Elaboración propia, ruptura sello Tipo B
