Oficinas Administrativas y Albergue de la Comisión Nacional de Asuntos Indígenas (CONAI)

Proyecto de Graduación para optar por el
Grado Académico de Licenciatura en
Arquitectura.

Proyecto: Oficinas Administrativas y Albergue
de la Comisión Nacional de Asuntos
Indígenas (CONAI).

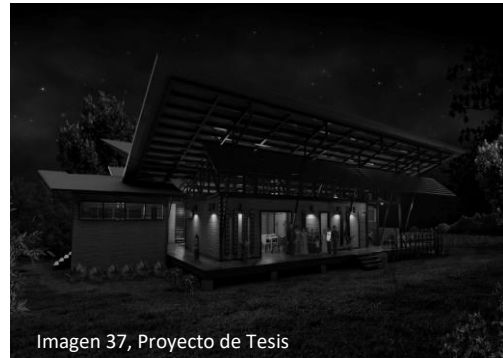
Imagen 37, Proyecto de Tesis

Bäsare Ngöbe es un 'Centro de Desarrollo Humano' diseñado por el arquitecto Javier Vargas Jara para los Ngöbes; una etnia indígena de Costa Rica & Panamá que año a año se traslada desde sus reservas para recolectar el grano de café durante la cosecha, generalmente entre los meses de noviembre a marzo.

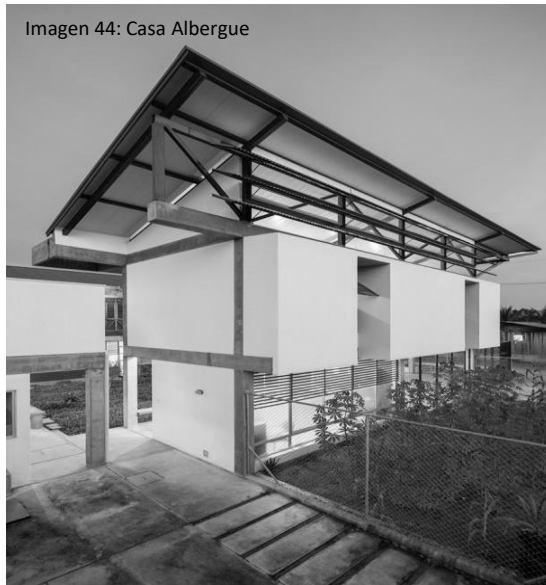
En 2012 se inauguró la Casa Albergue para dar cabida a actividades socioculturales y educativas, talleres, una Escuela de Liderazgo para indígenas y campesinos, etc. además de poder dar hospedaje a 40 personas. Durante estos dos años se ha convertido en un verdadero espacio de acogida pero también de formación, lugar de encuentro y de diálogo.

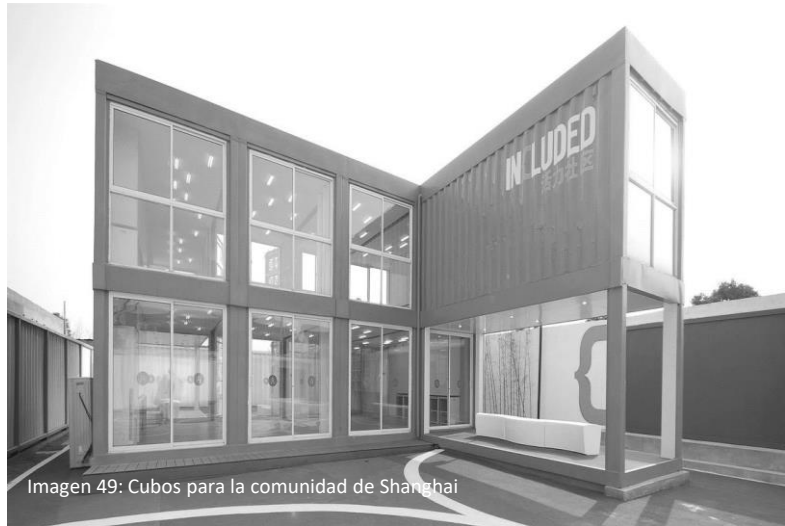
Imagen 49: Cubos para la comunidad de Shanghai

El centro comunitario Shanghai Gucun es el último intento de crear un centro móvil accesible, escalable y altamente flexible para servir a los migrantes marginados de Shanghai. Se puede mover con la comunidad si se ven obligados a moverse.

El modelo de contenedor de transporte fue concebido debido a la alta disponibilidad de los contenedores utilizados en China. Los contenedores de segunda mano, donados por OOCL, han sido renovados de forma individual y tienen el propósito de ser desmontables y transportables en caso de necesidad. Detrás del brillo se encuentran platos que se pueden quitar con el fin de separar y transportar los contenedores, lo que nos permite proteger la inversión atornillada.

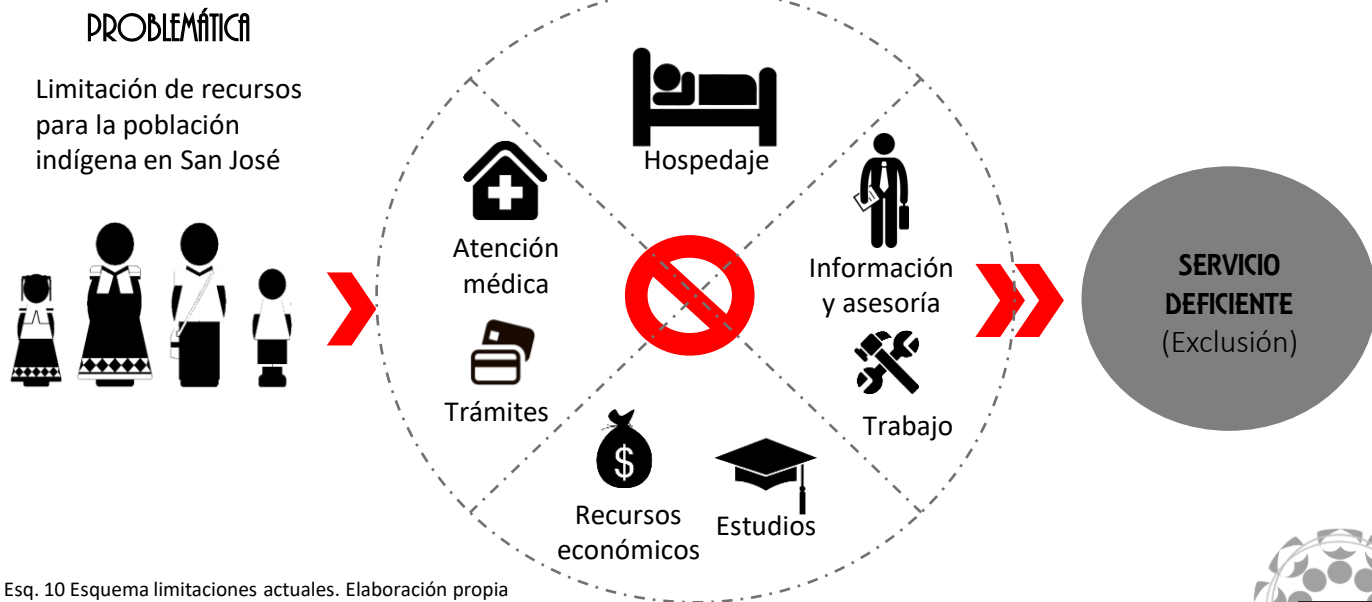
Esq. 10 Esquema limitaciones actuales. Elaboración propia

La calidad del servicio brindado a las personas que así lo requieran es deficiente, es decir los indígenas deben buscar donde hospedarse ya que hace un tiempo lo hacían en las mismas instalaciones de la CONAI, y por condiciones inhumanas el Ministerio de Salud, prohibió que dicha situación se siguiera dando, esto se daba por la carencia de condiciones óptimas, era imposible brindarles el servicio de calidad que se merecían, inclusive dormían en los pasillos.

CONAI no cuenta con las herramientas necesarias para brindarle los servicios que necesitan los indígenas, ya que hay carencia de presupuestos, vehículos y una infraestructura no adecuada.

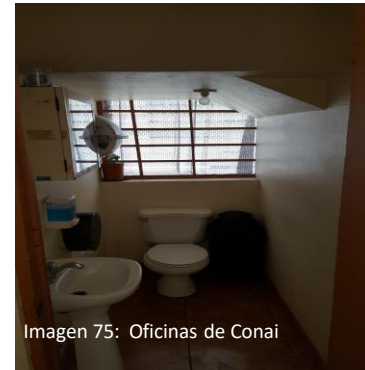
Imagen 75: Oficinas de Conai

Es compartido por visitas y colaboradores de CONAI cuenta con muy poca ventilación.

No cumple con la ley 7600, cuenta únicamente con 1 servicio sanitario para 6 oficinas y visitas por lo que no cumple con la cantidad de servicios que se indica en la Ley de Construcciones de Costa Rica.

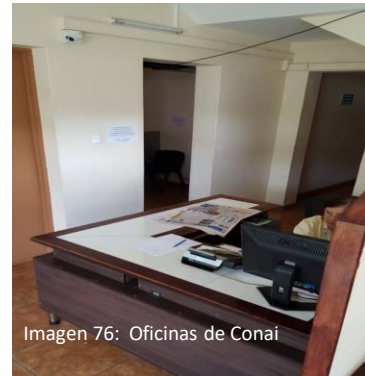
Imagen 76: Oficinas de Conai

ÁREA DE RECEPCIÓN.

No se da una vestibulación adecuada, el espacio es pequeño y sin área de espera para visitas, por su ubicación limita el espacio de circulación hacia las oficinas en la parte posterior y obstruye salida en caso de emergencia

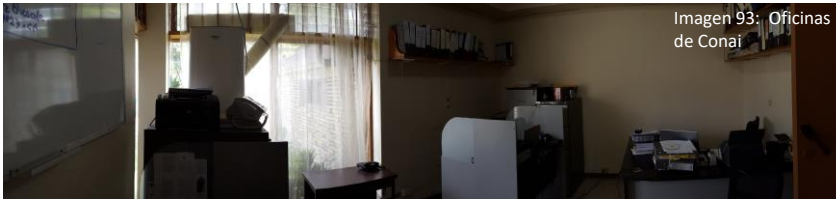
Imagen 93: Oficinas de Conai

DEPART. LEGAL.

Oficina con hacinamiento, mal distribución del espacio y poca circulación por la ubicación de los puestos de trabajo, cableado eléctrico expuesto y no existe espacio para almacenar y guardar expedientes por lo cual se encuentran en el piso, obstruyendo el paso correctamente lo que limita la circulación.

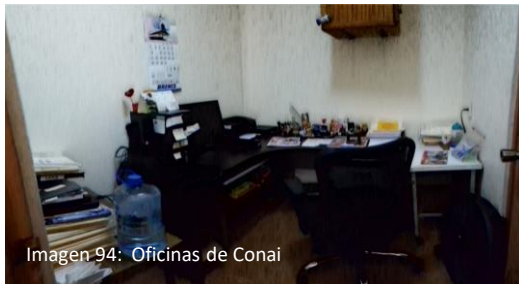
Imagen 94: Oficinas de Conai

COORDINAC. INSTITUCIONAL.

Oficina con hacinamiento y archivos a la vista en el pasillo lo cual limita la circulación para la oficina de la secretaria y la bodega en la parte posterior, la oficina recibe donaciones para indígenas y no cuenta con un espacio o bodega para guardar lo que les llega es por esta razón que obstruyen el paso y circulación de la misma.

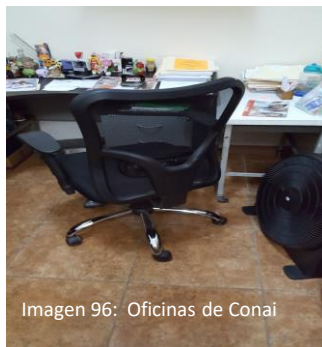
Imagen 96: Oficinas de Conai

SECRETARÍA Y BODEGA.

Oficina angosta con poco espacio de circulación sin ventilación ni iluminación con una sola salida y sin espacio para guardar archivos lo cual hace que los mismos se coloquen el piso, al igual que la bodega es un espacio pequeño en el que no hay un espacio adecuado para almacenar los archivos.

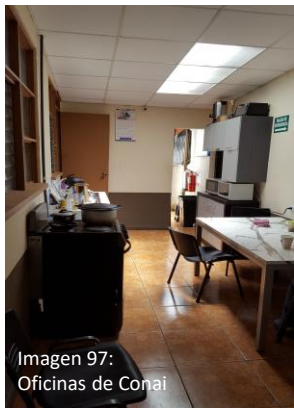
COMEDOR.

Poco espacio de circulación y área para comer limitada, este espacio cuenta con poca ventilación y está ubicada en un pasillo que conecta las oficinas con la parte posterior de la casa, no se da una ventilación adecuada, además está cerca de bodegas con muy mal uso y descuidadas.

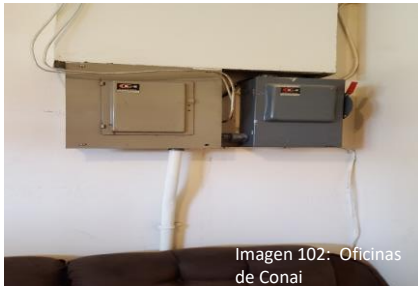
Imagen 102: Oficinas de Conai

AREA DE ESTAR.

No se da una vestibulación adecuada, mobiliario en mal estado, conexión eléctrica expuesta, esta zona no cuenta con la adecuada iluminación y ventilación natural. Zona en desuso, esta zona cuenta con un único extintor, instalaciones eléctricas expuestas

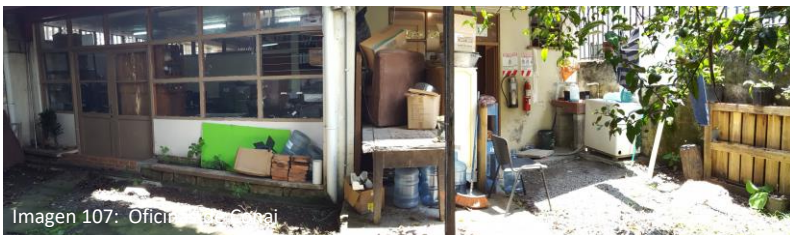
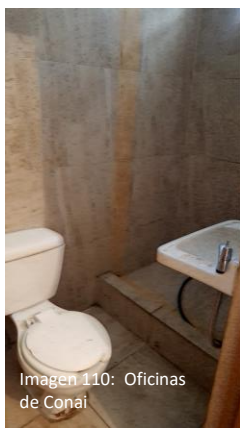
SERVICIOS SANITARIOS.

Cuenta con muy poca ventilación. No cumple con la ley 7600.

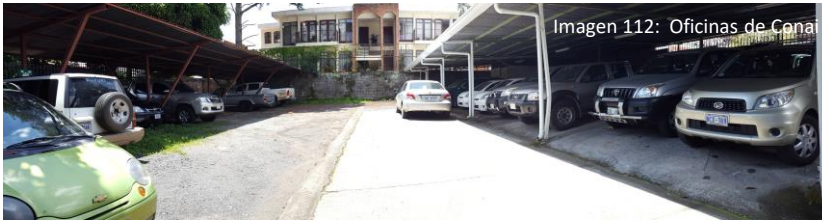
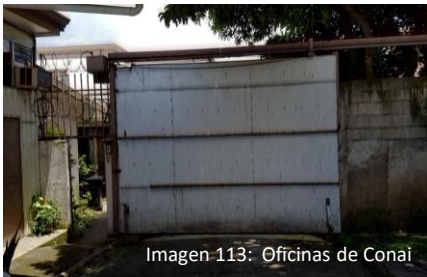
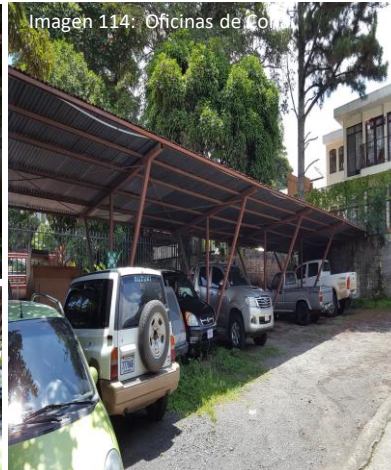
MF.10 Montaje Fotográfico., Problemática actual Oficinas de CONAI. Elaboración propia

PARQUEO.

Espacio para vehículos, los espacios disponibles son para los colaboradores de CONAI y flotilla de la institución por lo que las visitas no cuenta con un espacio de parqueo, es por esta razón que se deben parquear al frente del edificio sobre la calle principal, en esta zona hay dos bodegas abandonadas, sin uso.

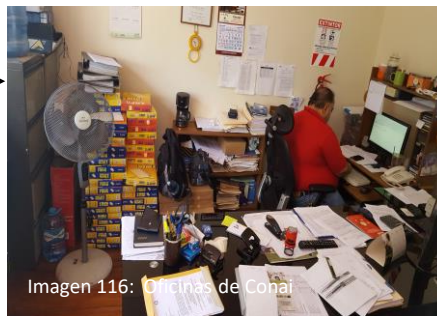
DIRECCION ADMINISTRATIVA Y BODEGA.

Oficina con hacinamiento no cuenta con espacio de circulación adecuado, los expedientes y archivos se encuentran en el piso.

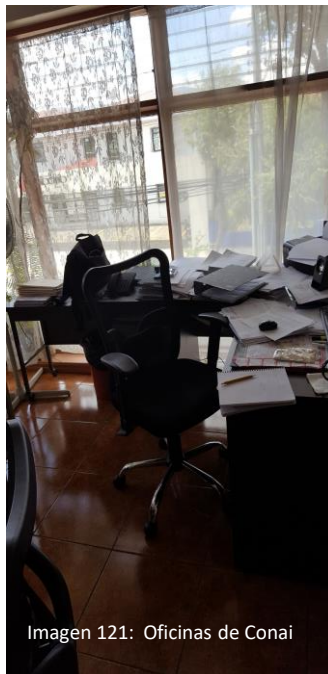
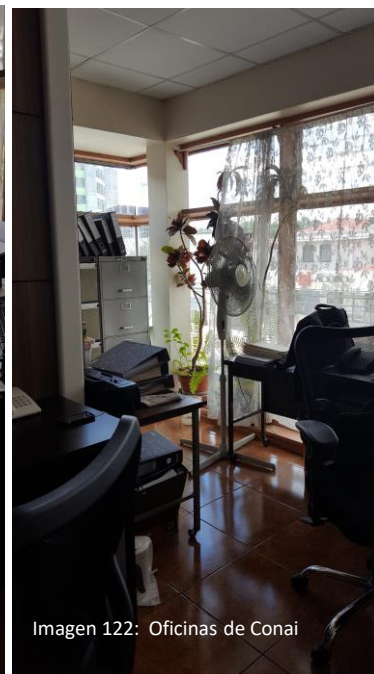
MF.13 Montaje Fotográfico,. Problemática actual Oficinas de CONAI. Elaboración propia

Oficina con una vestibulación no adecuada, con hacinamiento no hay espacio para circular libremente ni ventilación ya que la radiación es directa y provoca un espacio caliente.

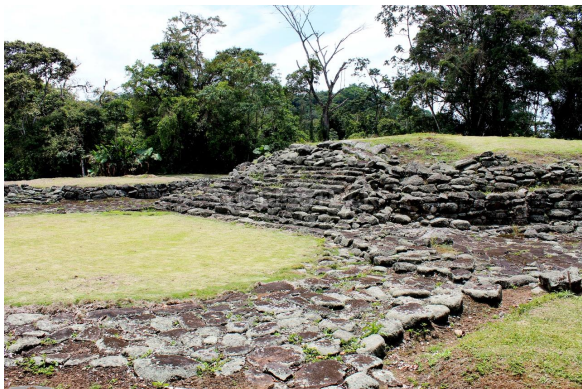
Imagen 153: Montículo, Monumento Nacional Guayabo, Turrialba

Son basamentos de piedra, generalmente de base circular y de diferentes tamaños. Los encontramos desde 0,50 hasta 4,5 metros de altura, con diámetro de 10 hasta 30 metros. En el lugar podemos encontrar unos 43 montículos

- Imagen 153:** Montículo, Monumento Nacional Guayabo, Turrialba
Fuente: <http://costaricanpictures.com/wp-content/uploads/2016/01/Guayabo-Main-Mount-5758.jpg>

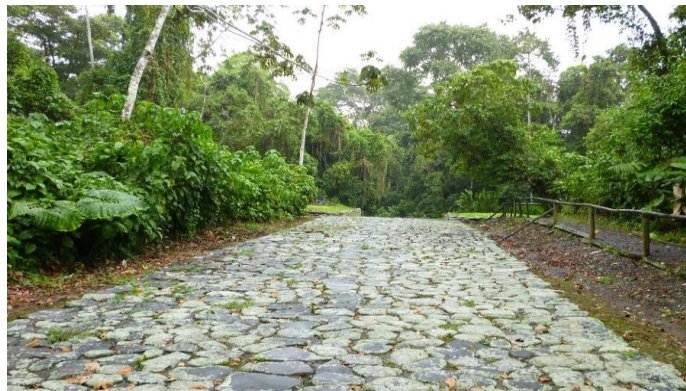
Imagen 154: Calzada, Monumento Nacional Guayabo, Turrialba

Conjunto de caminos de piedra utilizados como vías de tránsito y como parte del sistema de drenaje. Existen algunas calzadas que se prolongan en diferentes direcciones del área excavada, con varios kilómetros de longitud.

- Imagen 154:** Calzada, Monumento Nacional Guayabo, Turrialba
Fuente: <http://costaricanpictures.com/wp-content/uploads/2016/01/Guayabo-Main-Mount-5758.jpg>

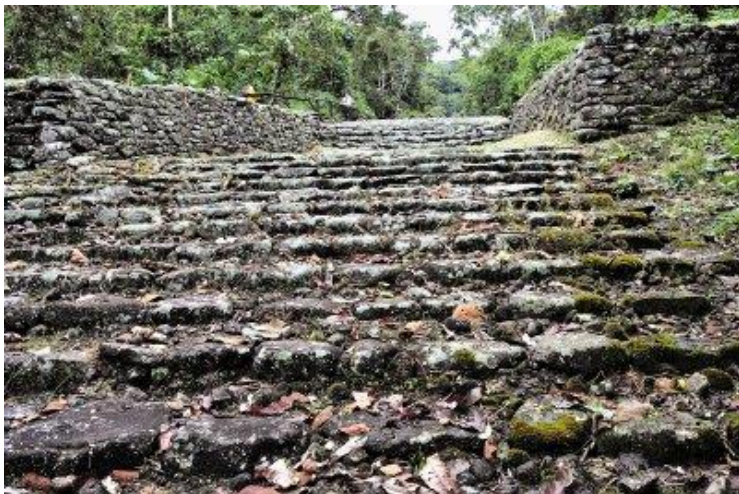
Imagen 155: Monumento Nacional Guayabo, Turrialba

Estructuras de piedra para superar desniveles.

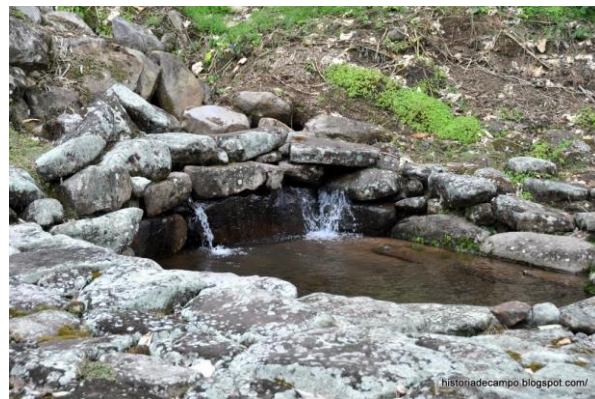
Imagen 156: Acueducto, Monumento Nacional Guayabo, Turrialba

Son canales cerrados o abiertos para conducir agua hasta los sitios deseados. El sistema de suministro de agua que aún sigue funcionando recoge el agua de las nacidas circundantes y la transporta a través de canales abiertos y subterráneos hacia el centro de la calzada y cerca de la base de los montículos o basamentos, como recolectores del agua llovida llevándola a tanques o pozos. Los acueductos subterráneos son mas complejos de aprox. 30x50 cms de longitudes.

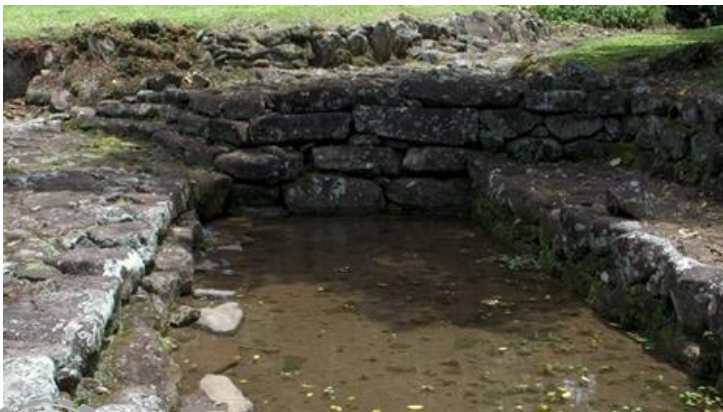
Imagen 157: Monumento Nacional Guayabo, Turrialba

Estructuras de piedra de forma rectangular, que servían para almacenar el agua traída por los acueductos. Tanque de almacenamiento o captación su construcción rectangular de piedra es de 3x7 metros, con profundidades de hasta 80cms, con uno o dos lados dispuestos en forma escalonada hacia abajo, con un área por donde ingresa el agua de los acueductos subterráneos o abiertos y un área de desagüe que permiten la circulación constante de agua.

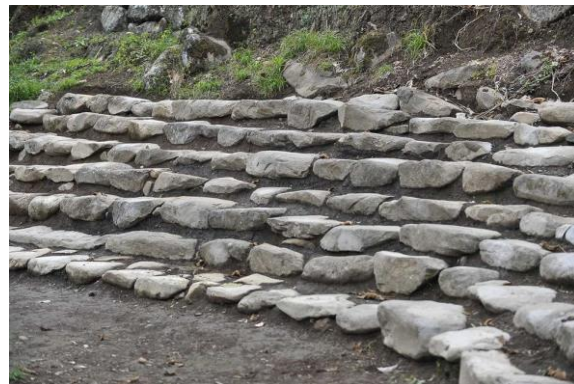
Imagen 158: Muros, Monumento Nacional Guayabo, Turrialba

La piedra era usada para desarrollar muros que prevenían la erosión y deslizamiento del barro.

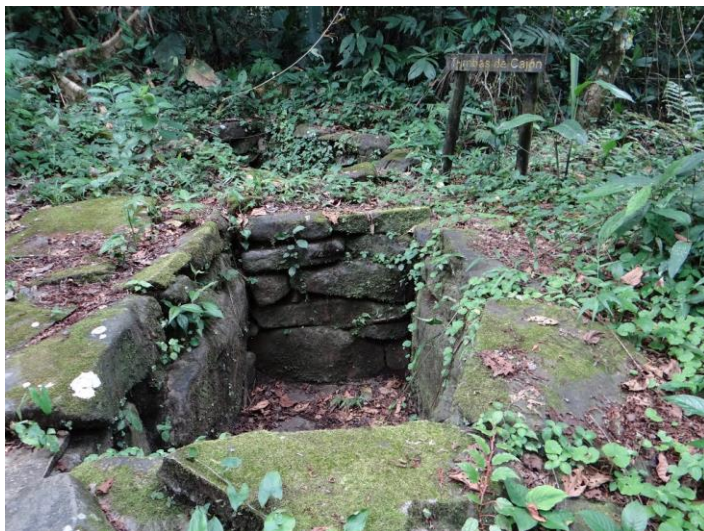
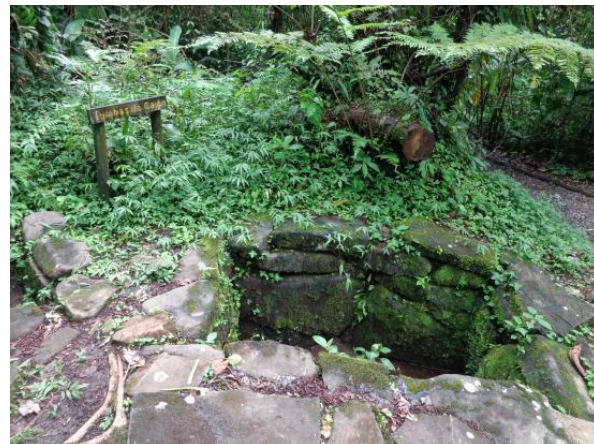
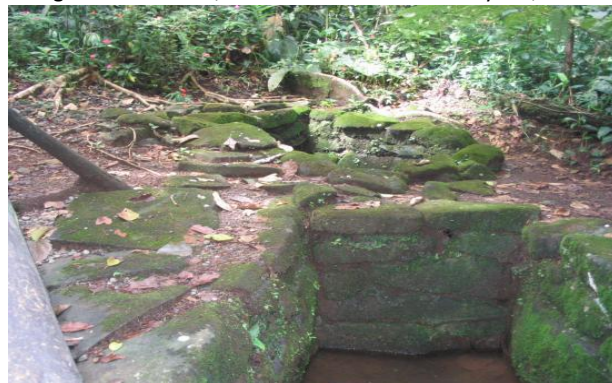
Se localizan en varios sectores del sitio arqueológico. Construidas con cantos rodados y lajas, llamadas como tumbas de cajón. Muchas de estas fueron saqueadas por huaqueros en el pasado.

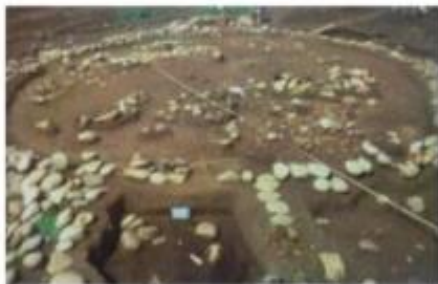
Imagen 162: Basamento de Vivienda de mayor jerarquía en el sitio La Fabrica

Construidos con cantos aplanados, superpuestos. Se encuentran al nivel del suelo.

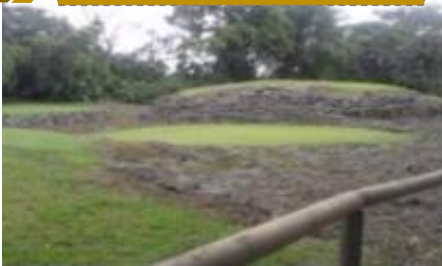
Imagen 163: Monumento Nacional Guayabo

Construidos con cantos, se encuentran más elevados que el nivel del suelo, esto para jerarquizar algunas viviendas

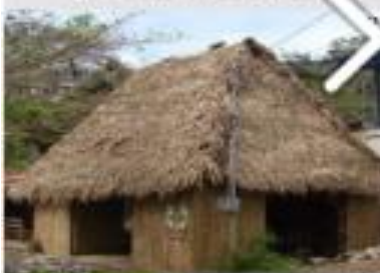
Imagen 177 Tipologías de Viviendas

Planta Cónica

- Planta Circular.
- Techo cónico hasta el suelo.
- Poste central que se elimina.
- Ocho pilares básicos.
- Tres aros estructurales (coronas).
- Una sola entrada (con cobertizo).

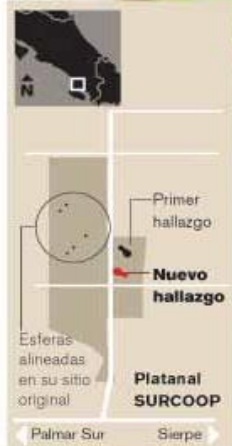
Imagen 182: Diagrama de Hallazgo realizado

En el 2007 se realizan trabajos en Palmar Sur de Osa, específicamente en Finca 6 donde están las esferas de piedra en su sitio original por arqueólogos del Museo Nacional donde encontraron los restos de una vivienda precolombina que data del año 1.150 después de Cristo y que a la hora de su excavación se halla en buen estado de conservación.

Se trata del segundo palenque indígena precolombino hallado en el sitio: el primero se ubica a 80 metros de esta estructura y fue desenterrado en el 2005, también en unas excavaciones científicas del Museo Nacional.

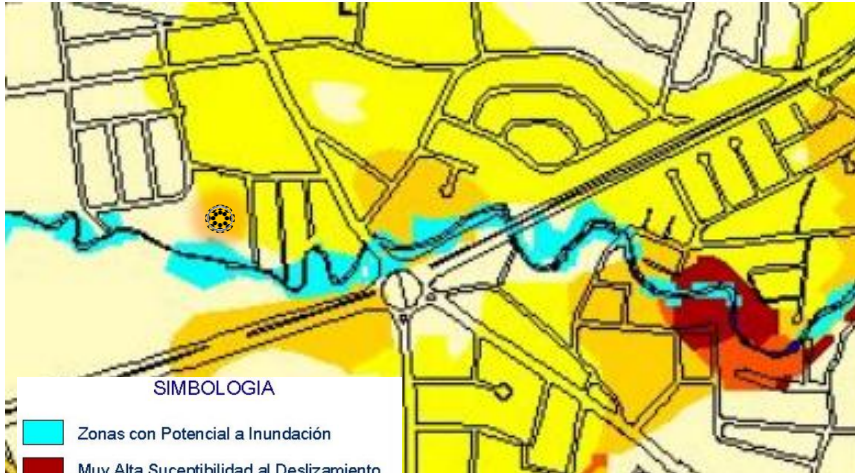
Imagen 210: Inestabilidad de laderas

Al colindar el terreno con el río María Aguilar se puede observar que cuenta con baja susceptibilidad al desplazamiento por lo que se convierte en una zona segura para la propuesta del proyecto.

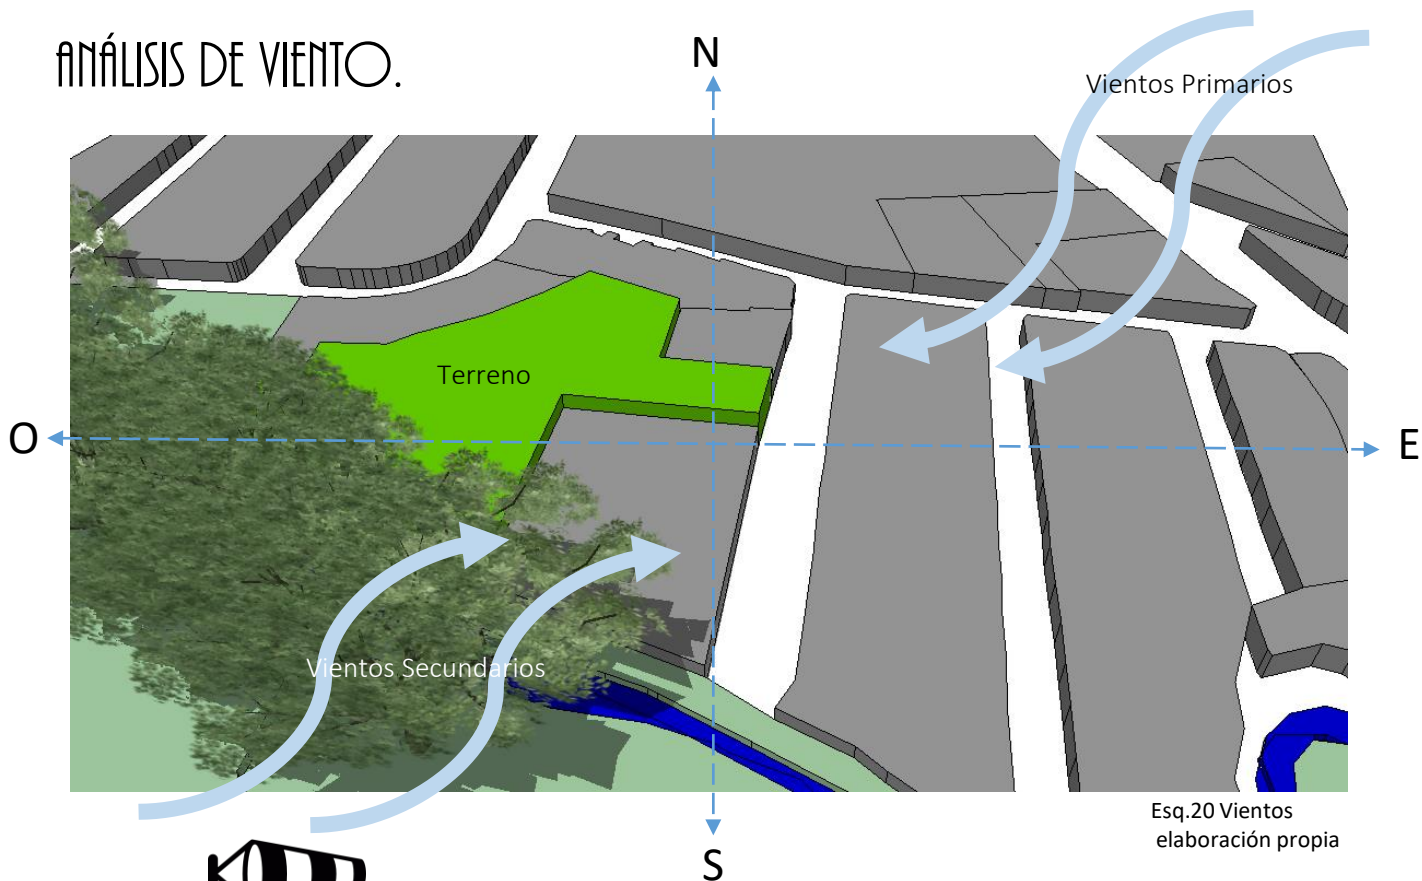
ANÁLISIS DE VIENTO.

Viento:
5 a 10 Km/h dirección NE

Ubicar el proyecto según eje de viento en una dirección de NO para de esta forma aprovechar mejor los vientos predominantes para crear espacios confortables

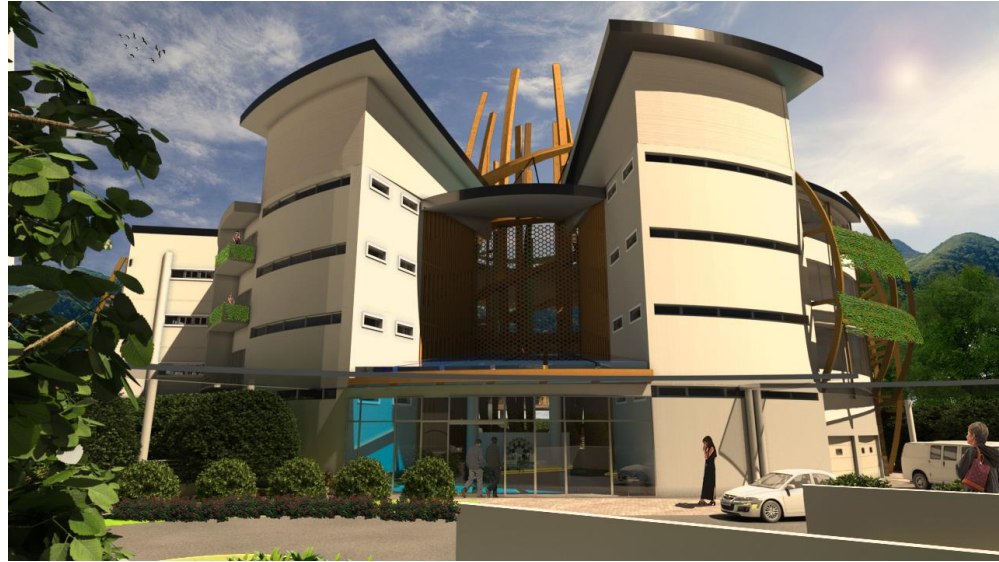
MF.26. Vista Perspectiva. Elaboración Propias

En el siguiente capítulo se desarrolla a nivel de anteproyecto las Oficinas Administrativas y Albergue de la Comisión Nacional de Asuntos Indígenas (CONAI), el cual busca por medio de la propuesta dar solución a los principales problemas explicados en los capítulos anteriores, para brindar un adecuado servicio tanto a los colaboradores como a los usuarios del albergue, contando de la mejor manera con todos los servicios básicos necesarios para un adecuado desarrollo.

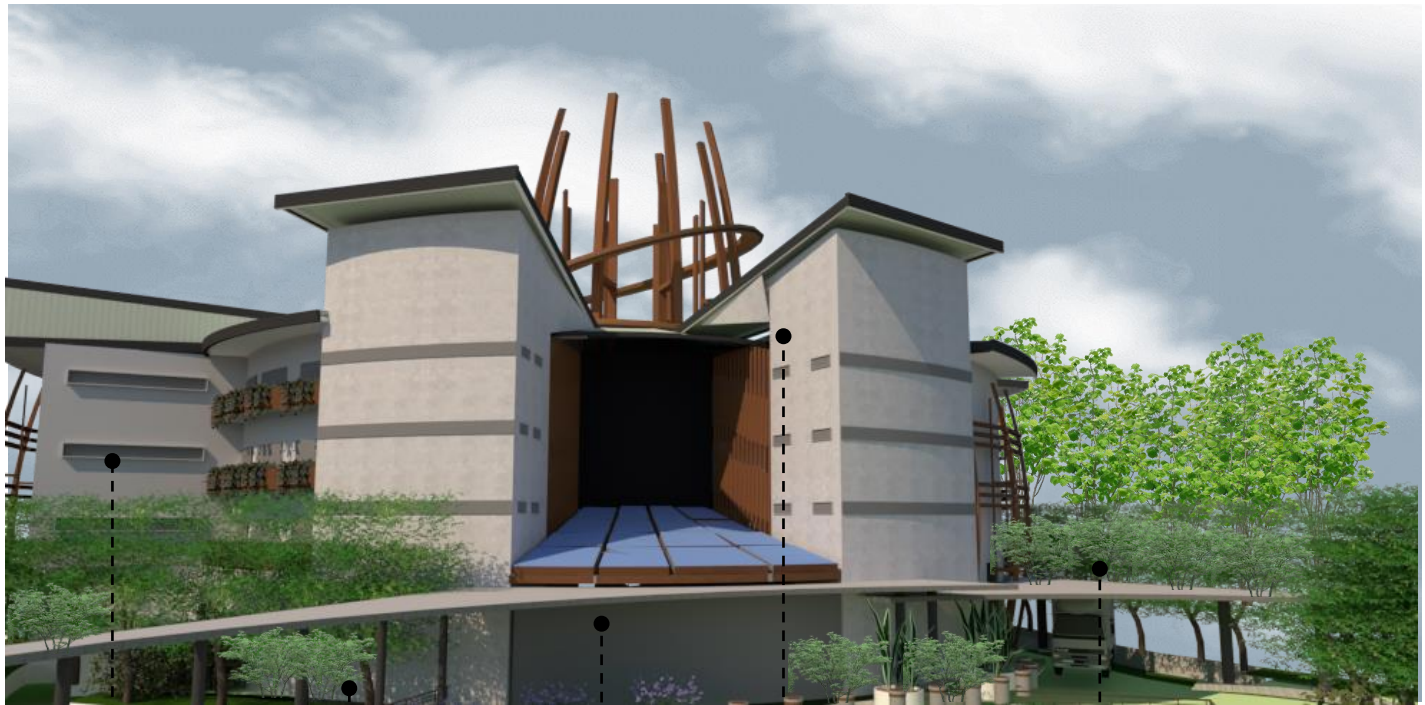
MF.39. Vista perspectiva. Elaboración Propia

Albergue

Acceso Peatonal

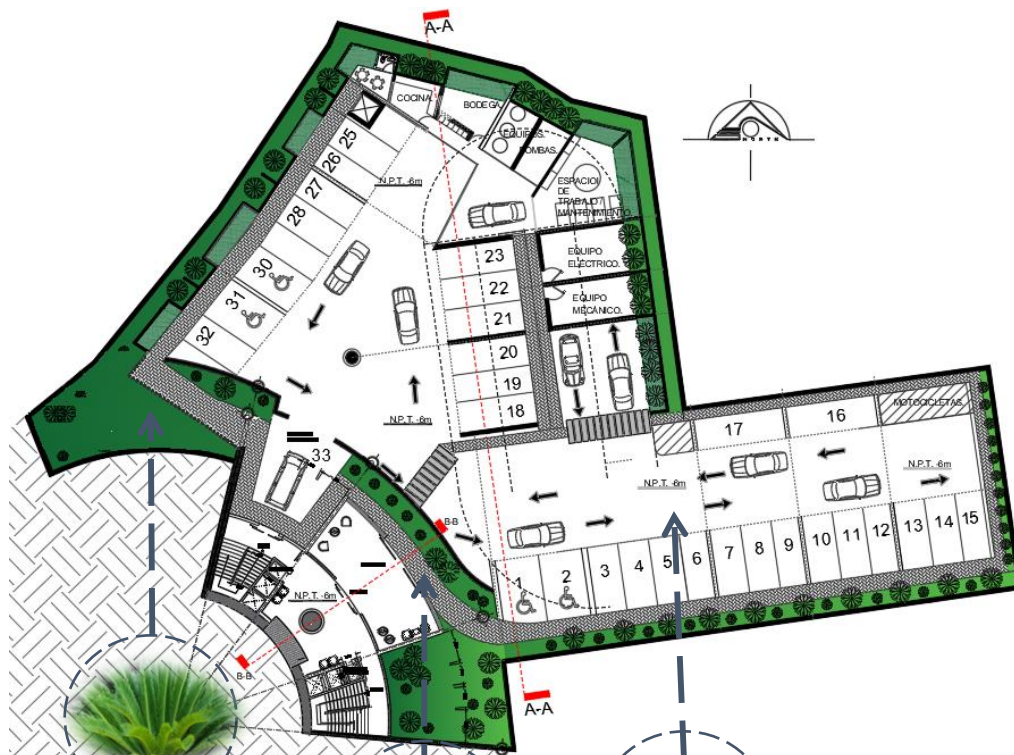
ÁREA ESTACIONAMIENTO.

Cyoas revoluta

Adoquín Eco Stone

- Soporte de cargas vehiculares
- Mitigación de escorrentía de lluvias
- Permite la infiltración de agua a los suelos
- Permite un mayor aprovechamiento del área disponible
- Reduce el costo de obras de conducción pluvial
- No requiere de cordón y caño
- Permiten la alimentación de los arboles circundantes
- Medidas: 22cm x 27cm x 8cm

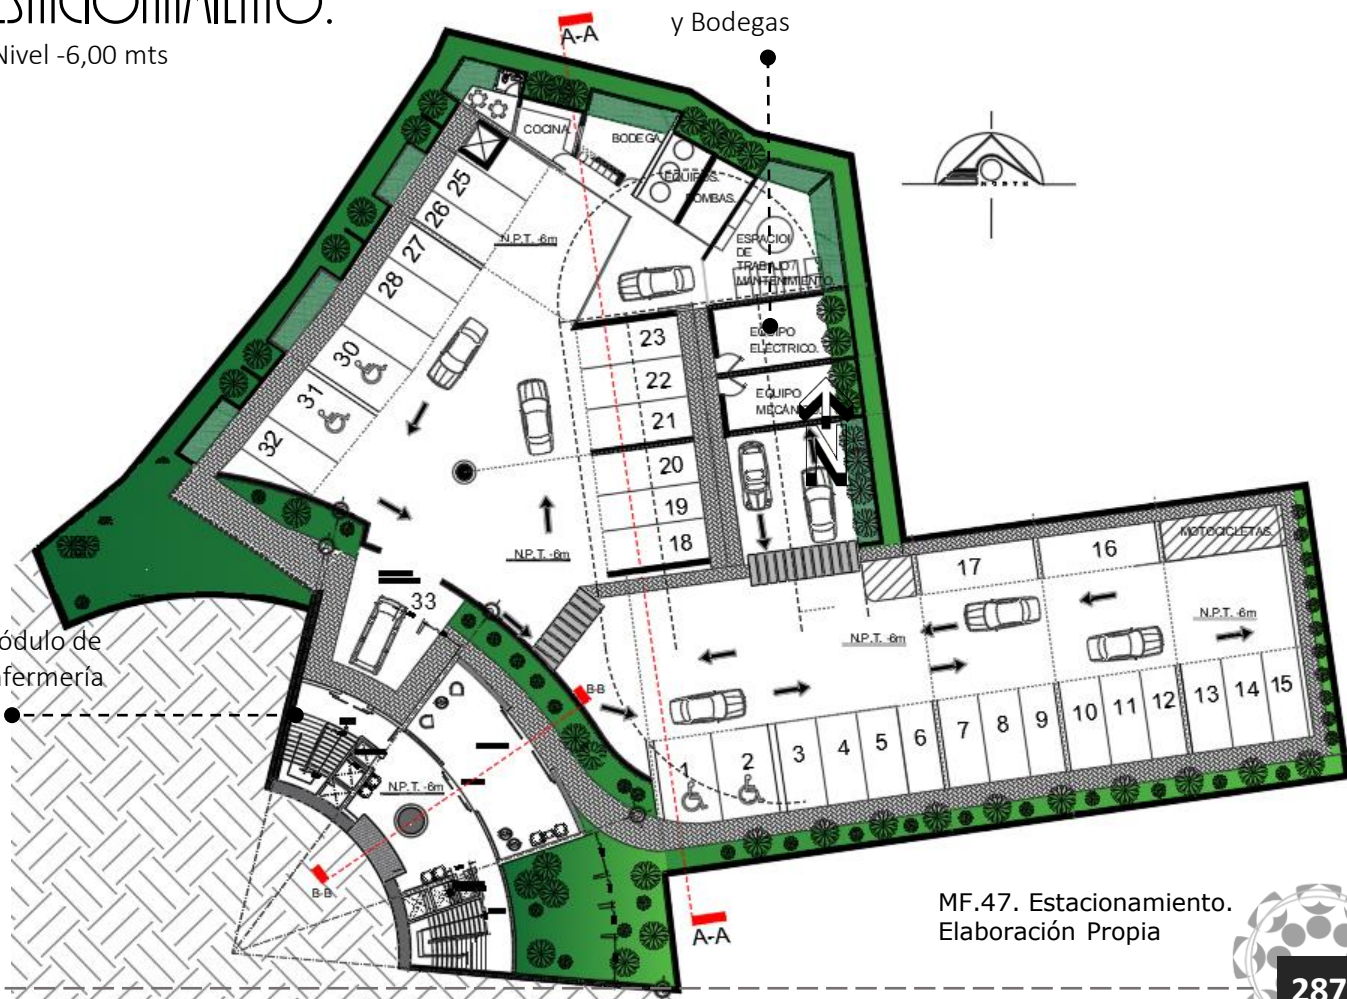
MF.47. Estacionamiento.
Elaboración Propia

Módulo de enfermería.
Nivel -3,00 mts

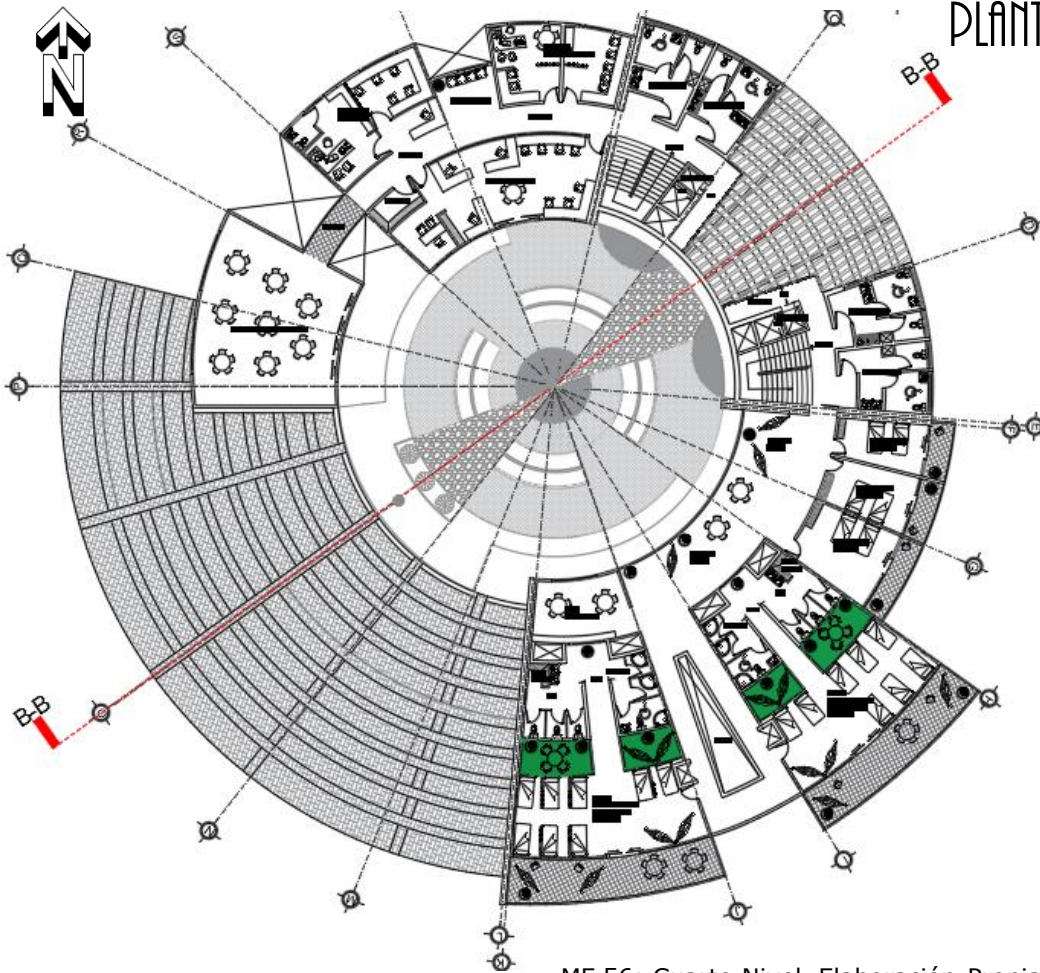
PLANTA ARQUITECTÓNICA. CUARTO NIVEL.

- Información
- Área de Espera
- S.S. Mujeres
- S.S. Hombres
- S.S. Discapacitados
- Área de Consulta Legal
- Dirección Ejecutiva
- Oficinas Administrativas
- Dirección Jurídica
- Asesoría Legal
- Dormitorios Familiares
- Salón Dormitorios Hombres
- Salón Dormitorios Mujeres
- S.S. Mujeres
- S.S. Hombres
- Área de Duchas
- Área de Juegos
- Salas de Estar

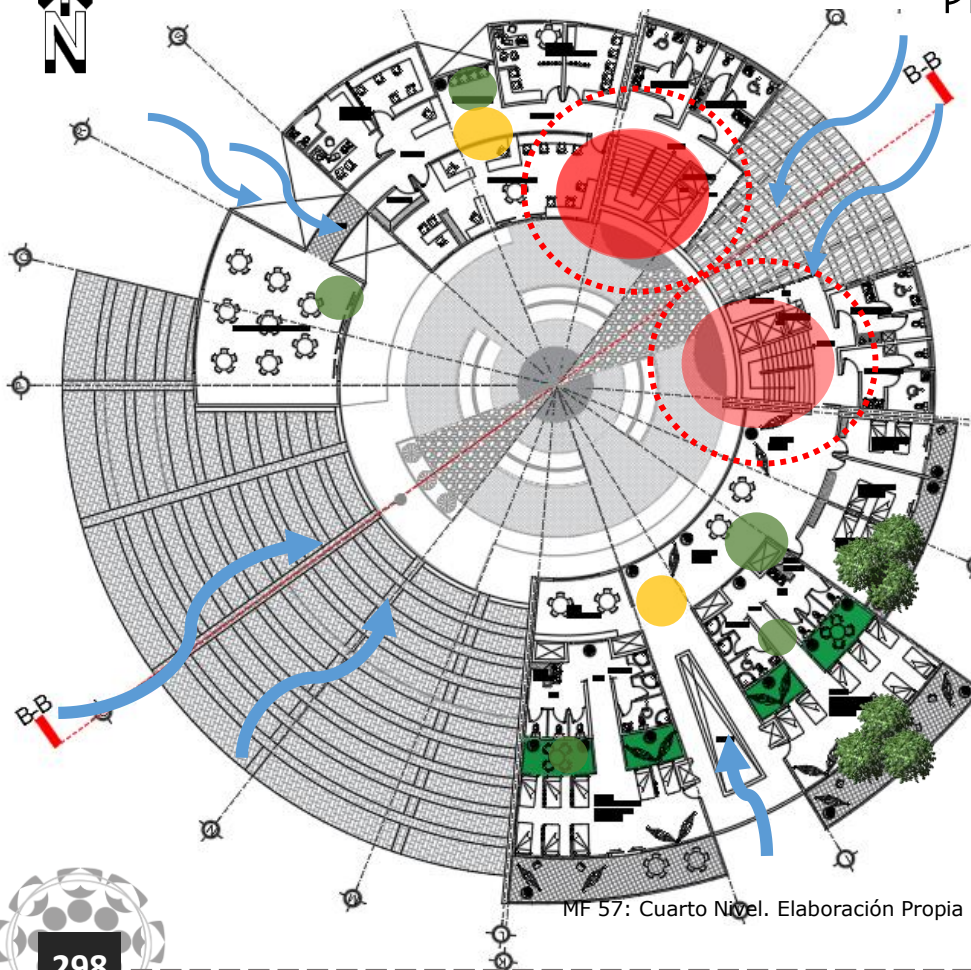
PLANTA ARQUITECTÓNICA. CUARTO NIVEL.

El cuarto nivel cuenta con aberturas que permiten la entrada de ventilación natural dentro del edificio

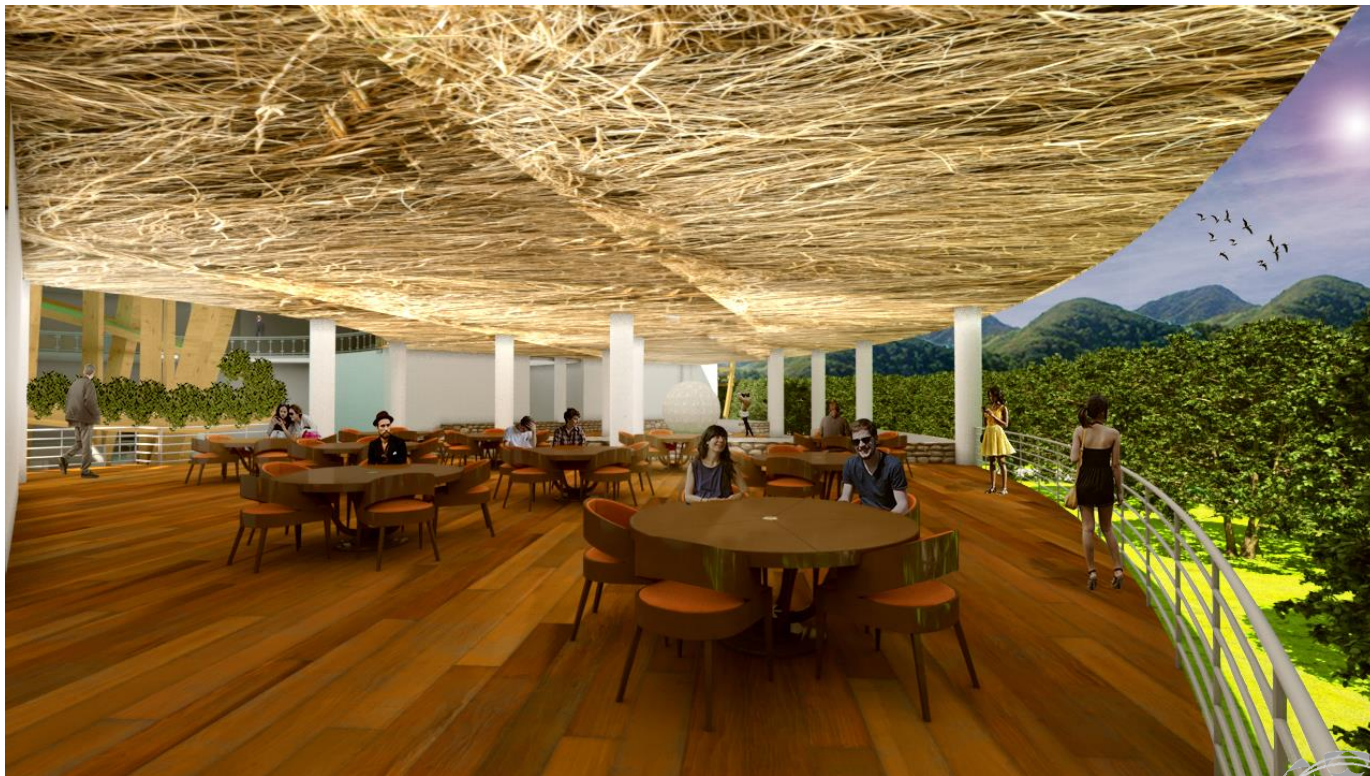
MF 61: Vista perspectiva. Elaboración Propia

VISTA DEL PROYECTO. CUBIERTA DE PALMA PLÁSTICA.

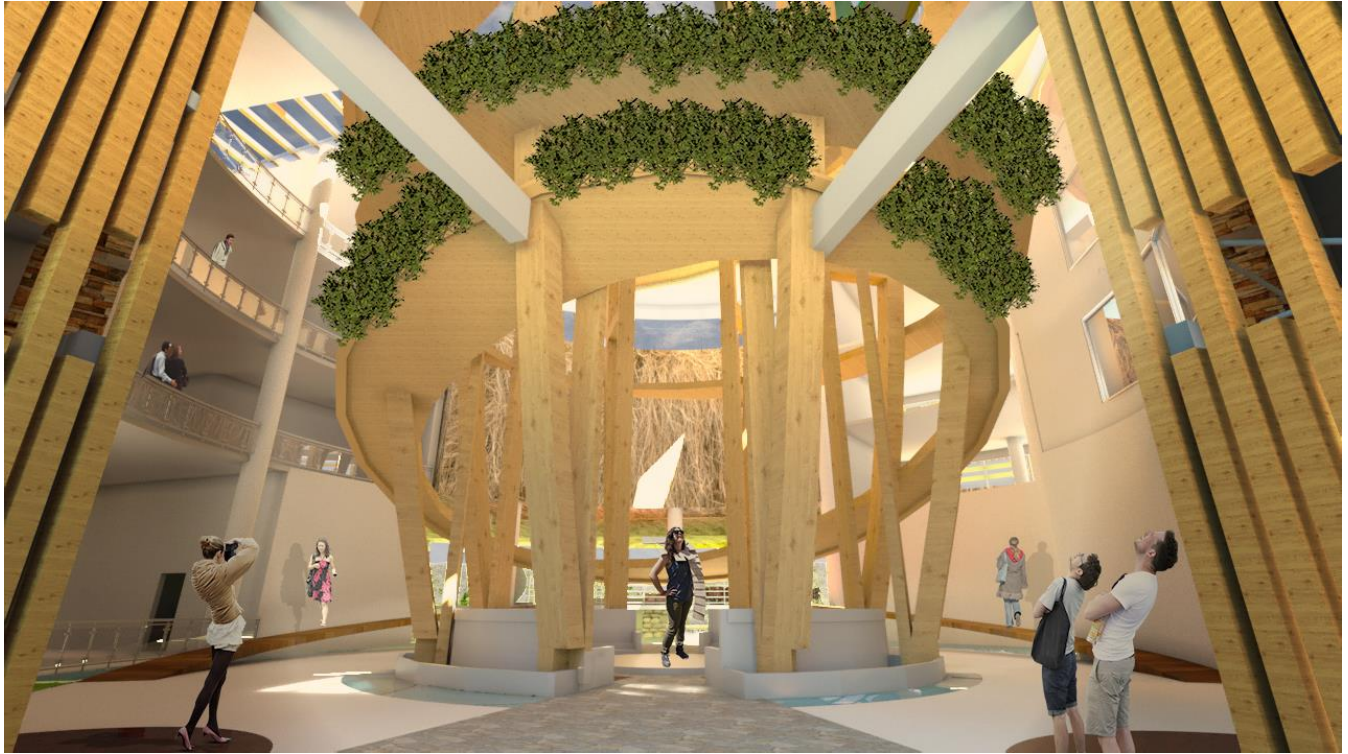
MF 62: Vista perspectiva. Elaboración Propia

ESTRUCTURA CENTRAL DEL PROYECTO. FABRICADA EN MADERA LAMINADA.

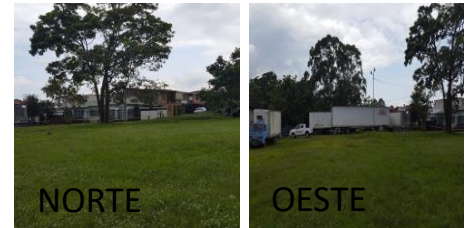
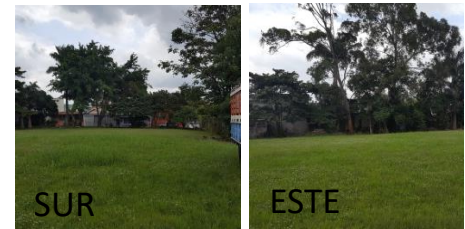
6 EL SITIO:

El sitio intervenido es un espacio abierto el cual permite varias visuales, su entorno mayoritariamente es un lugar verde, de topografía con poca pendiente principalmente hacia el Río María Aguilar el cual colinda al Sur, con dos frentes como remates visuales a vía pública que ayudará con la conexión del contexto inmediato y otro como acceso principal al terreno.

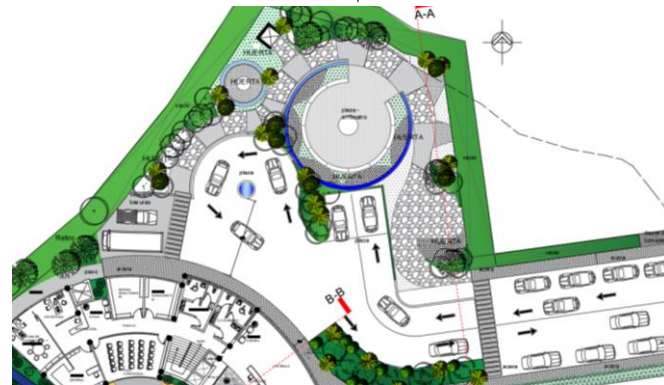
El área de guardería y taller educativo se ubica en la parte del albergue siendo un espacio que se enfoca en dar atención a los niños indígenas que llegan a San José junto con sus padres.

En el segundo y tercer nivel del albergue se da hospedaje a hombres, mujeres y niños de diferentes edades y en el cuarto nivel del albergue se da hospedaje a jóvenes, hombres y mujeres estudiantes.
