**TESINA PARA OPTAR EL GRADO DE
BACHILLERATO EN INGENIERÍA
INDUSTRIAL**

**IMPLEMENTAR UNA MEJORA EN EL
PROCESO DE MANUFACTURA DE LOS
PRODUCTOS DE IRRIGACIÓN ABIERTA
FABRICADOS EN BOSTON SCIENTIFIC
HEREDIA CON EL FIN DE ELIMINAR EL
MODO DE FALLO “ORIFICIOS DE
IRRIGACIÓN BLOQUEADOS” EN EL
PERIODO DE OCTUBRE 2019 A MARZO
2020**

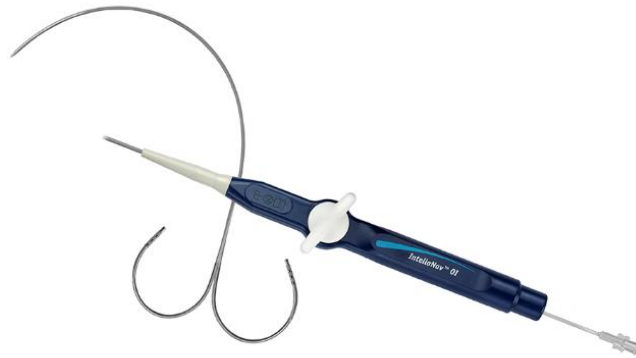
Figura 4. IntellaNav OI

En la figura 4 se muestra un IntellaNav OI; un dispositivo de ablación el cual se describió a detalle anteriormente.

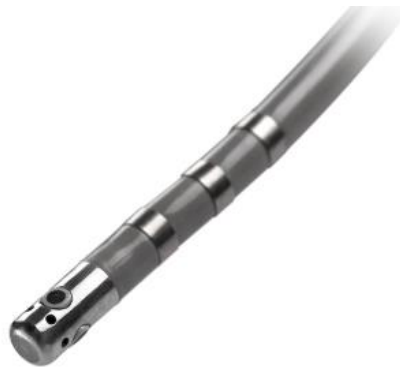
Figura 5. IntellaTip MiFi OI

A continuación, la figura 5 muestra una representación grafica de un IntellaTip MiFi OI.

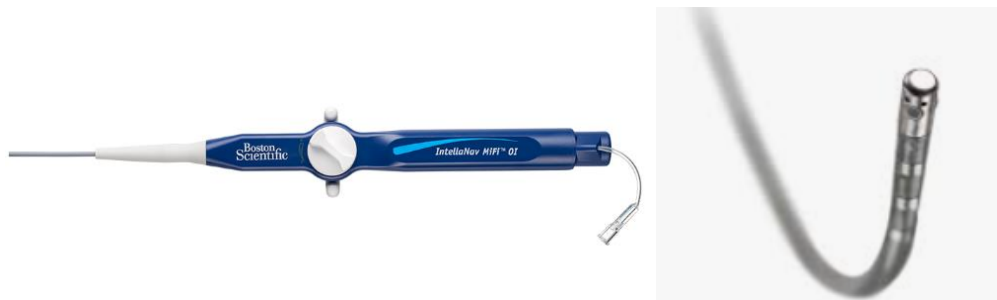
Figura 6. IntellaNav MiFi OI

La figura 6 muestra la imagen de un IntellaNav MiFi OI, el cual es uno de los dispositivos de ablación cardiaca con una de las tecnologías más recientes.

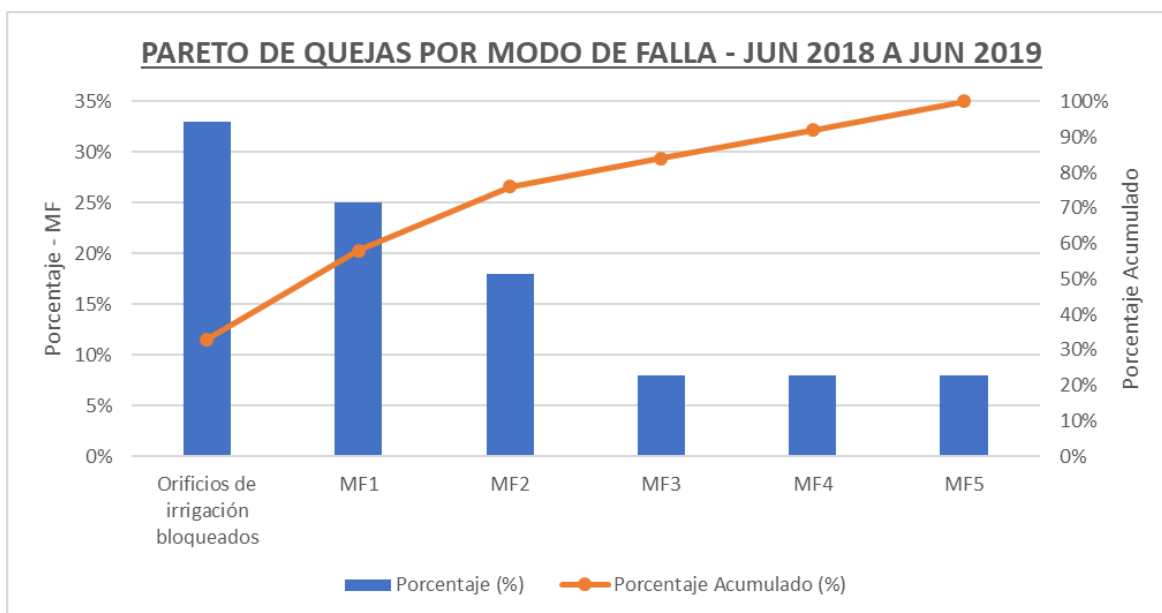
Gráfico 2. Diagrama de Pareto – Modos de Falla

Orificios de irrigación bloqueados se encuentra actualmente dentro del diagrama de Pareto como el primer lugar de los modos de falla contribuidores para las quejas relacionadas a manufactura. Dentro del 80/20 también se pueden encontrar los modos de falla “MF1” y “MF2”, sin embargo, el proyecto se limitará al mayor contribuyente de las quejas relacionadas a manufactura el cual es “orificios de irrigación bloqueados”.

Basado en el diagrama de Pareto mostrado en grafico 2, el defecto en estudio es el modo de falla llamado “orificios de irrigación bloqueados”.

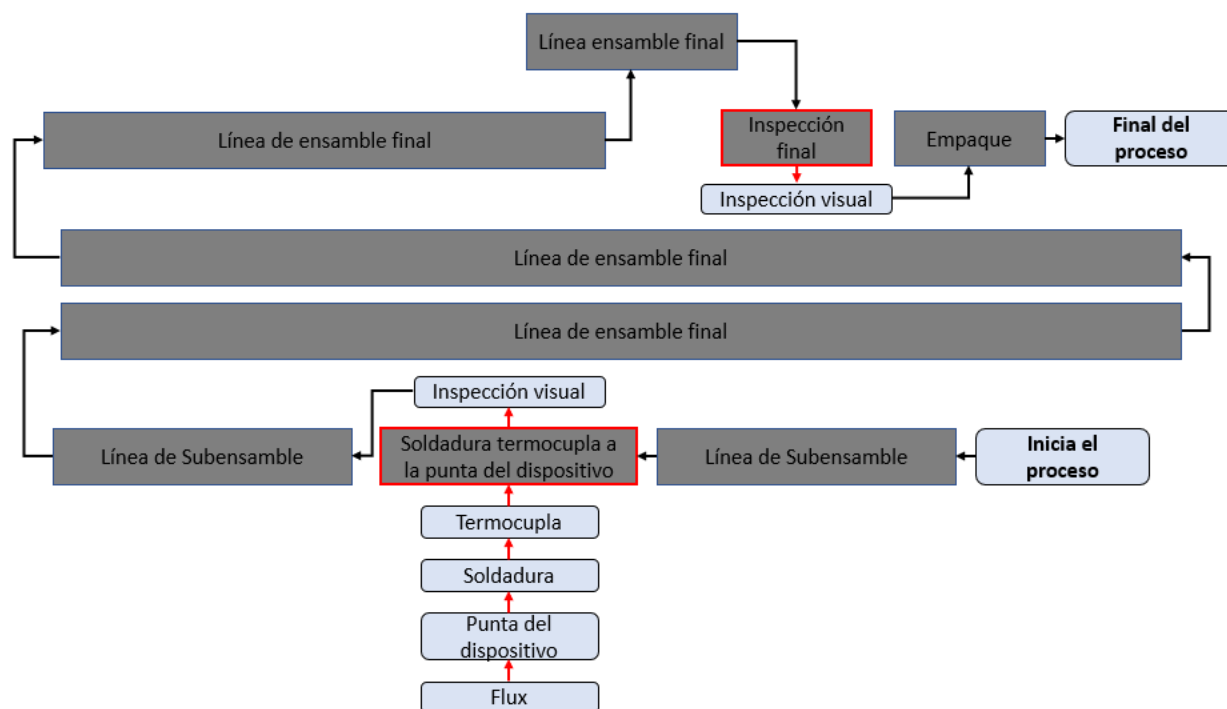
Figura 15. Diagrama de flujo (proyecto)

Como se observa en el diagrama de flujo, las dos estaciones de trabajo que están dentro del alcance de esta investigación son “Soldadura de la termocupla a la punta del dispositivo” e “inspección final”.

Como se puede observar, hay un total de 21 estaciones de trabajo entre “soldadura de la termocupla a la punta del dispositivo” e “inspección final”. La no identificación de este defecto en estas 21 estaciones se limita a que no hay inspecciones después de “soldadura de la termocupla a la punta del dispositivo” y antes de “inspección final”; por esa razón, estas estaciones son descartadas.

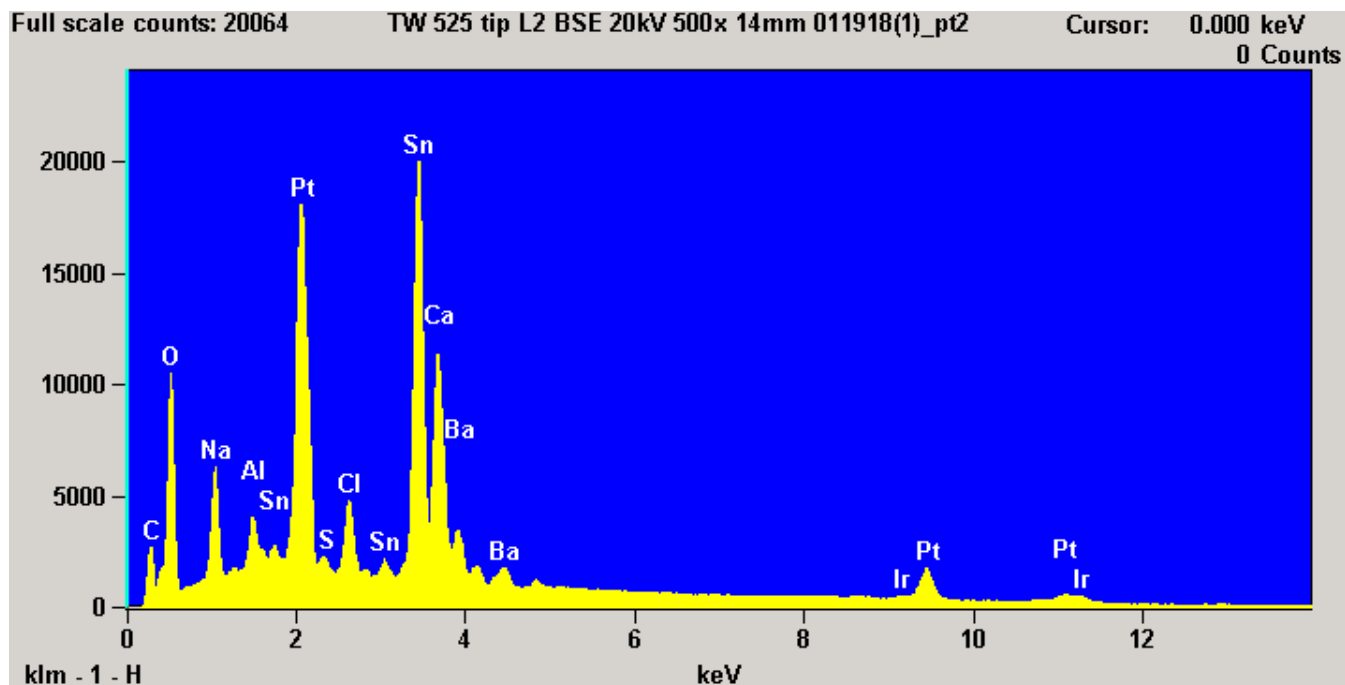
Figura 17. Resultados del FTIR

La composición de la soldadura utilizado en el proceso de soldado de la termocupla a la punta del dispositivo es la siguiente:

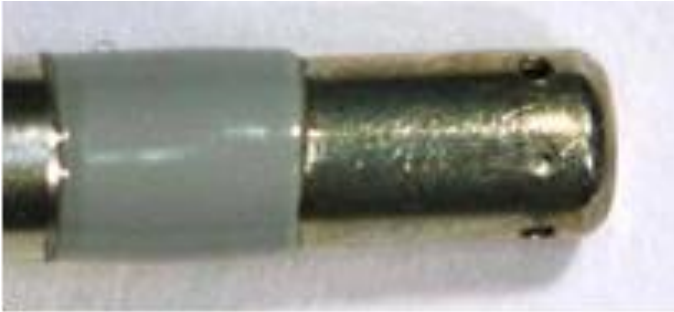
Figura 23. Comparación entre la ayuda visual y la queja

Ayuda visual del procedimiento

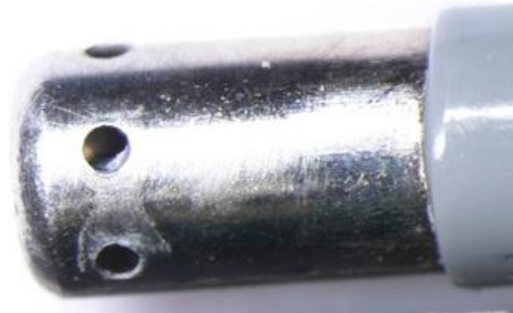
**Imagen de la queja**

En el caso de la prueba de oclusión, también se confirmó que la prueba no es 100% efectivo debido a que la prueba de oclusión solo verifica un flujo total de irrigación para que cumpla con la especificación de 1600 sccm de acuerdo con el diseño del catéter. Este control no verifica el flujo de aire por cada uno de los orificios de irrigación; es decir, la unidad será aceptada si cumple con dicha especificación, aunque la unidad tenga un bloqueo en los orificios de irrigación.

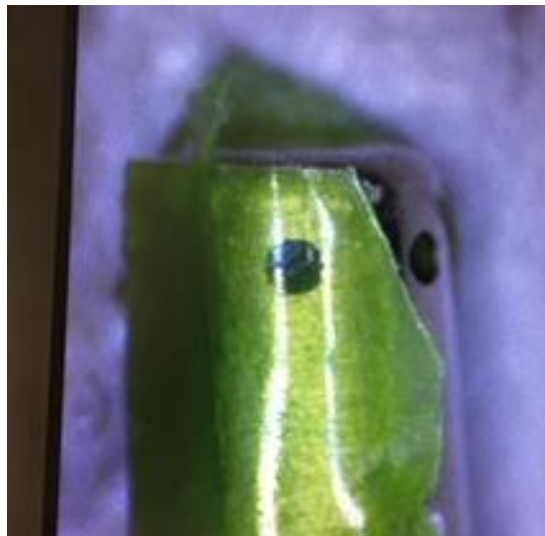
Figura 25. Orificio de irrigación completamente bloqueado

Prueba 3: un orificio de irrigación completamente bloqueado. Uno de los seis orificios de irrigación se bloquea completamente con cinta adhesiva para simular la obstrucción. Refiérase a imagen 18 para evidencia de la obstrucción.

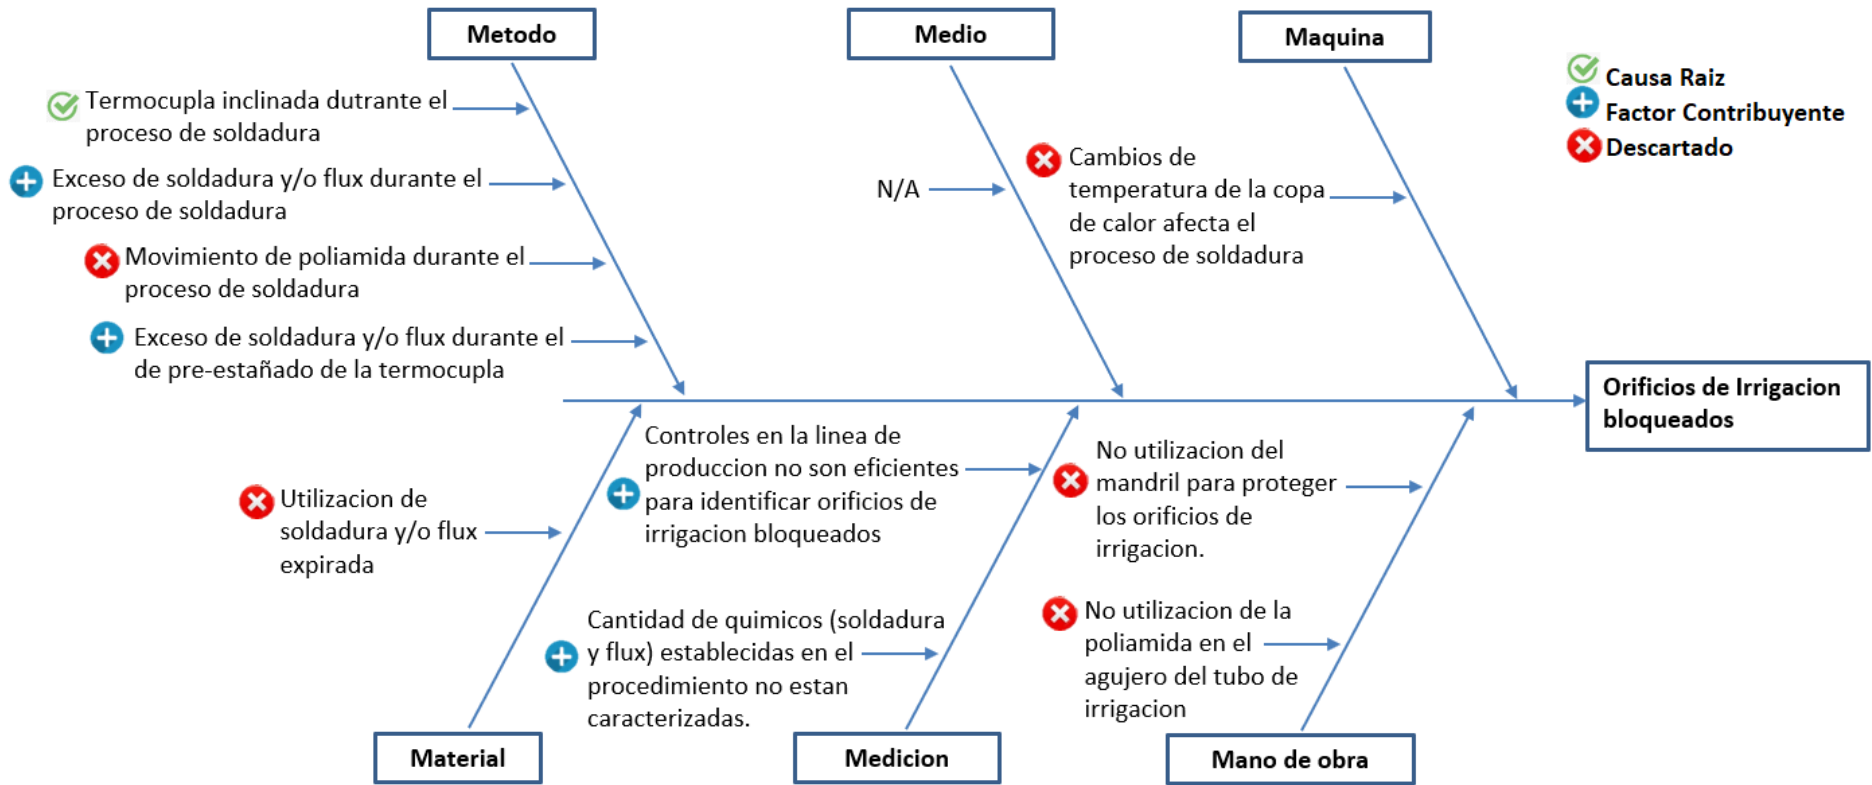
Figura 26. Clasificación de las causas potenciales

La siguiente causa raíz fue identificada para el modo de fallos “orificios de irrigación bloqueados”:

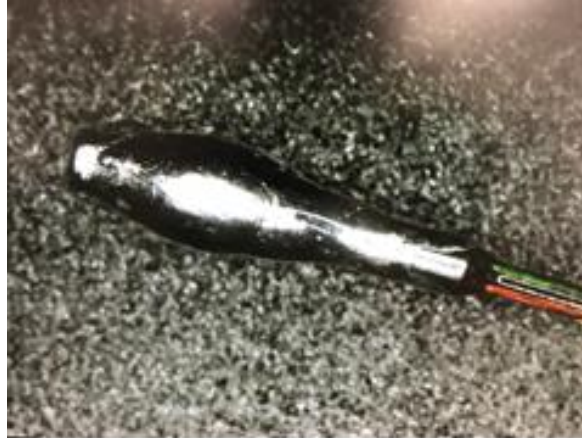
Figura 39. Pre- estañado con dos gotas de flux

Se determinó que una gota en la sección proximal de la punta de termocupla es suficiente para prevenir el desplazamiento de la soldadura a los orificios de irrigación, basado en los resultados obtenidos en el análisis de la causa raíz utilizando este mismo método y en el riesgo de que el pre-estañado se desplace a la sección distal de la punta de la termocupla al utilizar dos gotas de flux.

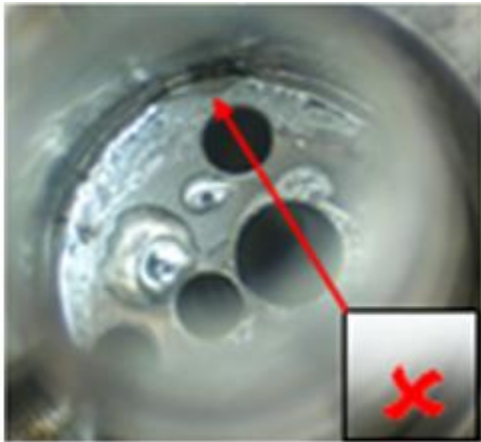
Figura 41. Resultados de la tercera unidad de prueba

Sección sin bordeado de soldadura en el inserto. Una gota de flux.

Bordeado correcto después de dos gotas de soldadura.

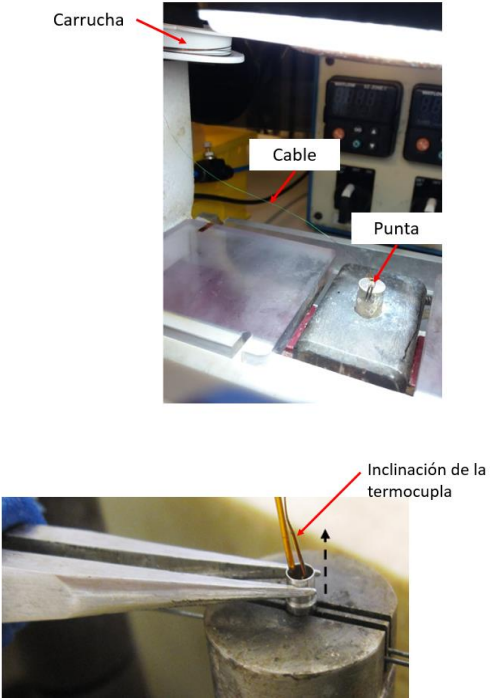
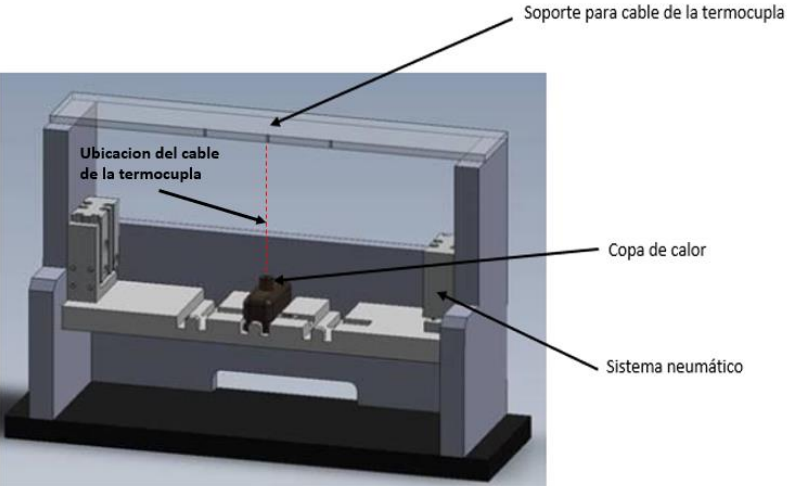
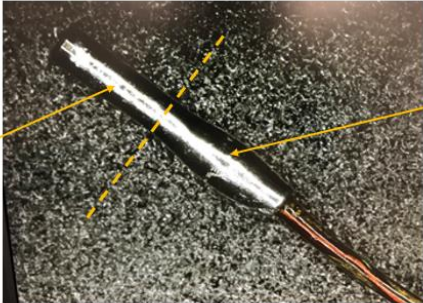
CAUSA RAÍZ O FACTOR CONTRIBUTIVENTE	ANTES DE LA SOLUCIÓN	PROPUESTA DE SOLUCIÓN
<p>Termocupla inclinada durante el proceso de soldadura (Causa Raíz).</p>	<p>No hay un control para prevenir que la termocupla se incline durante el proceso de soldadura.</p> <p>La posición del cable de la termocupla ejerce una fuerza hacia la sección distal de la termocupla que ocasiona la inclinación de esta.</p> <p>El movimiento hacia arriba que realiza el operario cuando intenta sacar la punta de la copa de calor hace que la termocupla se incline.</p>	<p>El accesorio de ayuda que se implementó como parte de la solución previene la inclinación de la termocupla a través del posicionamiento del cable de la termocupla por encima de la copa de calor para mitigar que este pueda inclinar la sección distal.</p> <p>El accesorio de ayuda tiene un sistema neumático que permite bajar la copa de calor eliminando de esta forma el movimiento hacia arriba que realizaba el operario para sacar la punta de la copa de calor.</p>

<p>Exceso de soldadura y/o flux durante el proceso de soldadura.</p>	<p>No hay una cantidad estándar para la utilización de soldadura o flux durante el proceso de soldadura. Solo existen cantidades recomendadas.</p>	<p>La cantidad de soldadura fue definido a 3 piezas cortadas a 4.5 mm utilizando un accesorio de corte calibrado para garantizar la repetibilidad del corte.</p>

<p>Orificio para introducir el cable de soldadura</p> <p>Sistema neumático</p> <p>Además, se definió un máximo de dos gotas de flux utilizando una punta dispensadora de 0.004 pulgadas.</p>
<p>Exceso de flux durante el proceso de pre-estañado de la termocupla.</p>	<p>No existe una cantidad de flux definida para realizar el pre-estañado de la termocupla.</p> <p>No existe una indicación sobre en qué sección de la termocupla se debe realizar el pre-estañado.</p>	<p>Se definió que una gota de flux utilizando una punta dispensadora de 0.004 pulgadas es suficiente para realizar el pre-estañado.</p> <p>Adicionalmente se definió que el pre-estañado se debe realizar en la sección proximal de la termocupla.</p>
