UNIVERSIDAD HISPANOAMERICANA

**ESTUDIO DE LAS PÉRDIDAS DE GENERACIÓN
ELÉCTRICA EN COMPAÑÍA NACIONAL DE
FUERZA Y LUZ, ESPECÍFICAMENTE EN PLANTA
HIDROELÉCTRICA BELÉN POR ATASCOS EN LA
PARRILLA DE LA PRESA, DURANTE LOS AÑOS
2016 A 2020.**

**PROYECTO DE GRADUACIÓN PARA OPTAR POR
LA LICENCIATURA EN INGENIERÍA INDUSTRIAL.**

AUTOR: CARLOS ANDRÉS DELGADO ROJAS

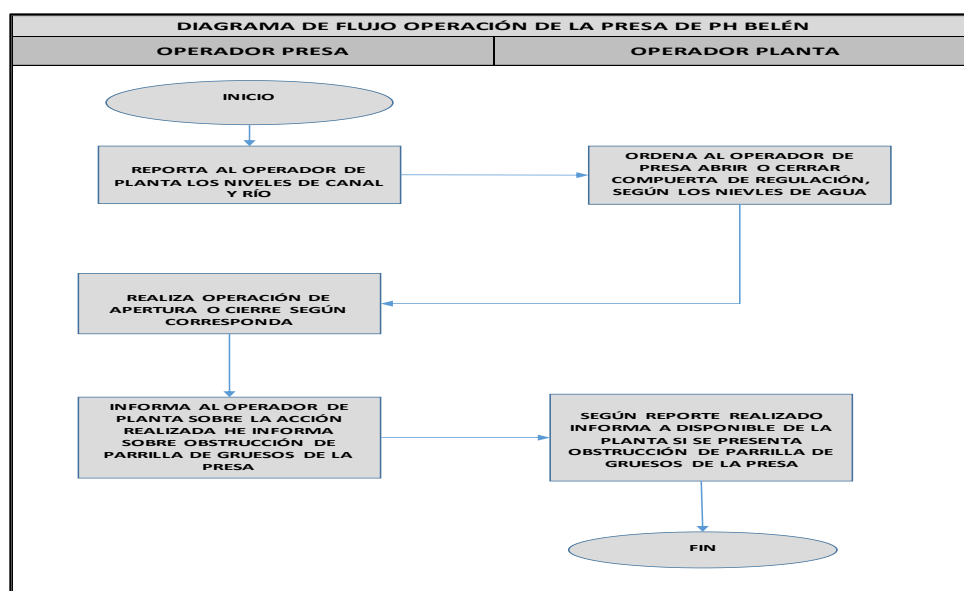
Figura 16. Diagrama de flujo presa Belén.

A continuación, se presenta diagrama de flujo en relación con la forma de laborar en la presa:

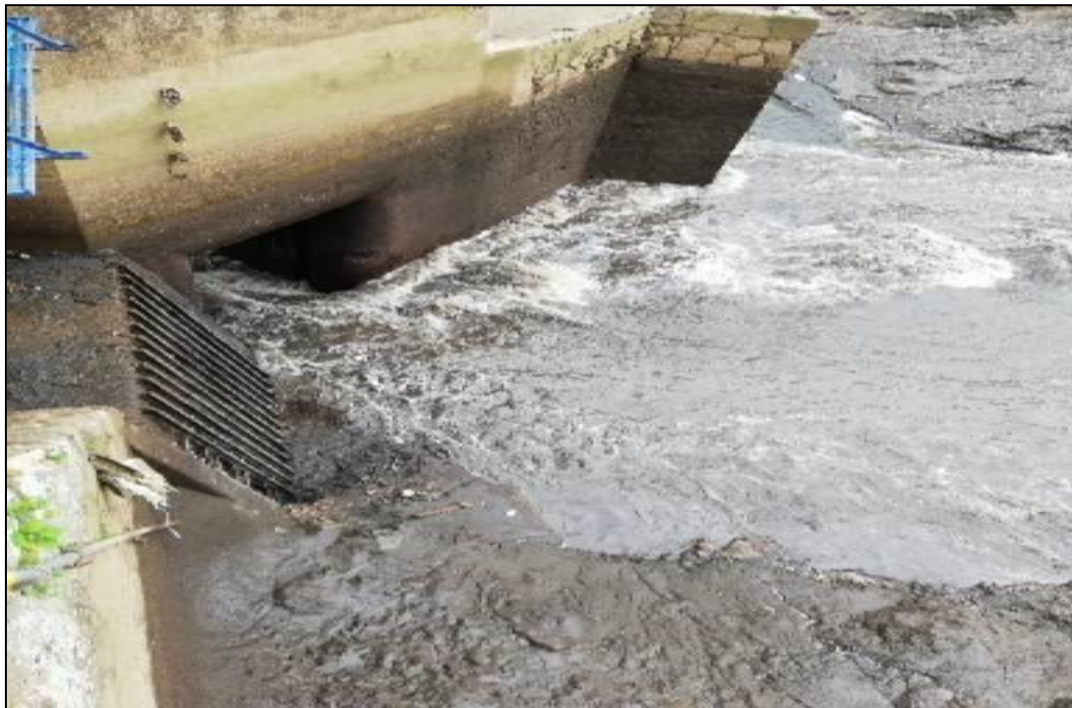
Imagen 3. Parrilla de gruesos PH Belén.

En la siguiente imagen se muestra la compuerta de gruesos de la presa de PH Belén, en esta compuerta es donde se generan los mayores problemas por atascos de parrilla lo cual dificulta la generación de la planta y esto repercute en pérdidas de generación:

En esta imagen 3 se muestra la parrilla de gruesos en la presa cuando está completamente limpia, para realizar esta operación se debe cerrar compuerta de regulación y abrir compuerta de fondo, dicha compuerta tiene unas dimensiones de tres metros de ancho por tres metros y medio de alto, esta operación es de alto riesgo para el personal que realiza la limpieza en sitio debido al peligro que representa trabajar tan cerca de la compuerta de fondo, a continuación, se muestra la forma de limpiar la parrilla de la presa con la compuerta de fondo abierta:

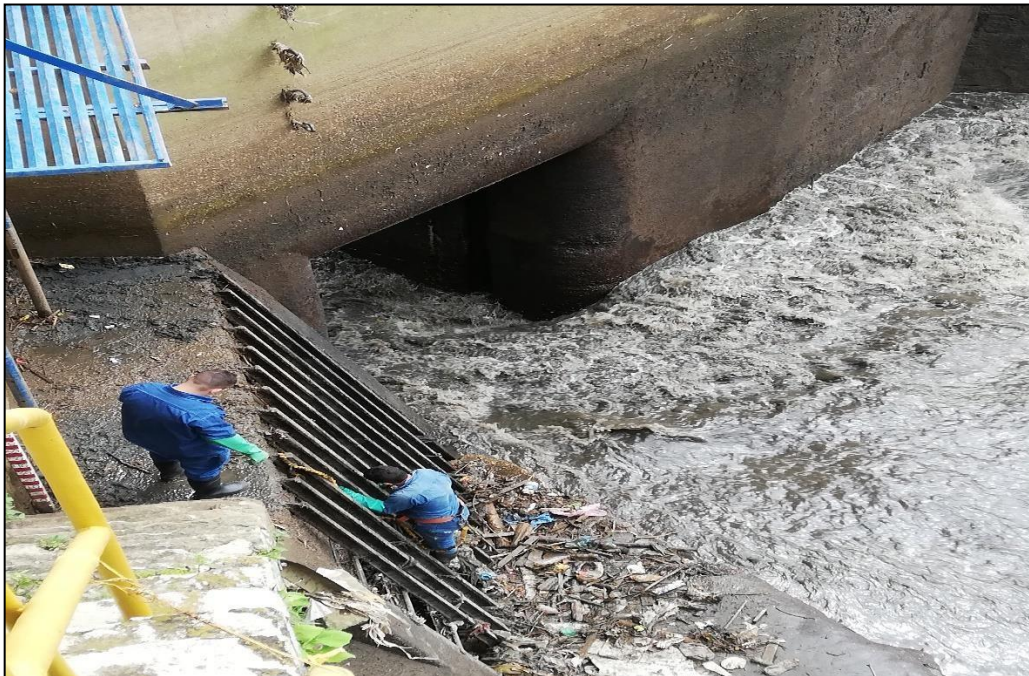
Imagen 4. Limpieza de parrilla gruesos con personal de CNFL.

Como se observa en la imagen 4 esta operación es de alto riesgo para el personal tanto por el hecho de trabajar con la compuerta de fondo abierta como el contacto directo con agua contaminada y el peligro que representa el contacto con la basura arrastrada por el río la cual puede generar en un incidente con el personal. En la presa de PH Belén se realizan dichas labores sin tener que vaciar el embalse de la presa, esto dificulta aún más las limpiezas debido a que se realizan con agua y la parrilla de gruesos no se ve, el operador de presa y el personal de limpieza realizan esta labor a pura experiencia para poder limpiarla, esta limpieza se realiza con los ganchos los cuales son pesados y generan un riesgo para la salud del personal de PH Belén, se cuenta también con un wincher que funciona de manera semi automática el cual es manipulado por el operador de presa para poder limpiar, en la siguiente imagen se muestra la forma de realizar la limpieza con agua en el embalse:

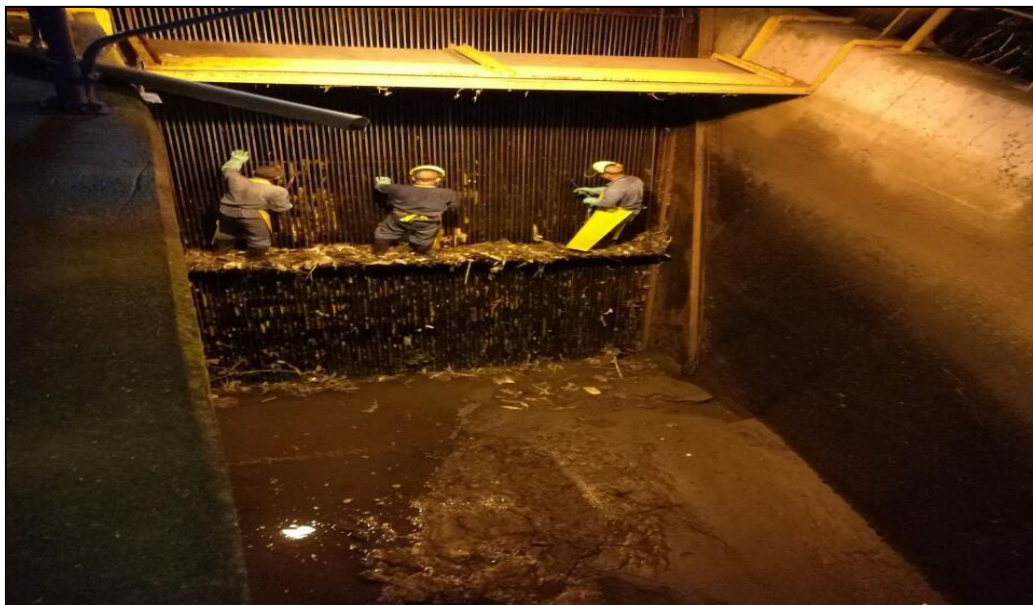
Imagen 6. Limpieza de parrilla finos tanque PH Belén.

En esta segunda etapa dentro del proceso productivo de PH Belén se encuentra el tanque, esta estructura es la que funciona como tanque de oscilación y esta previa al ingreso del agua del canal de conducción a las tuberías de presión a casa máquinas. En el tanque también se cuenta con una parrilla de finos la cual es la encargada de que no pase basura más fina hacia las máquinas de la planta y no genere una avería mecánica por este concepto. Cuando se realizan estas limpiezas de parrillas del tanque se debe salir de línea con toda la planta y vaciar el canal de conducción, esta operación está estimada a durar seis horas y se debe contar con no menos de tres funcionarios de PH Belén para realizar estas limpiezas, cuando se realizan este tipo de limpiezas y en conversación con la jefatura de planta como se muestra en el anexo 9, se indica que estas se hacen tomando en cuenta la experiencia del operador al notar una disminución en porcentaje del nivel de agua antes de la parrilla como después de la parrilla, este porcentaje se puede observar mediante dos sensores de nivel ubicados en esta estructura de la planta, en base a esta diferencia es que se planea realizar dicha limpieza con la intención de mejorar el paso de agua hacia las máquinas de PH Belén.

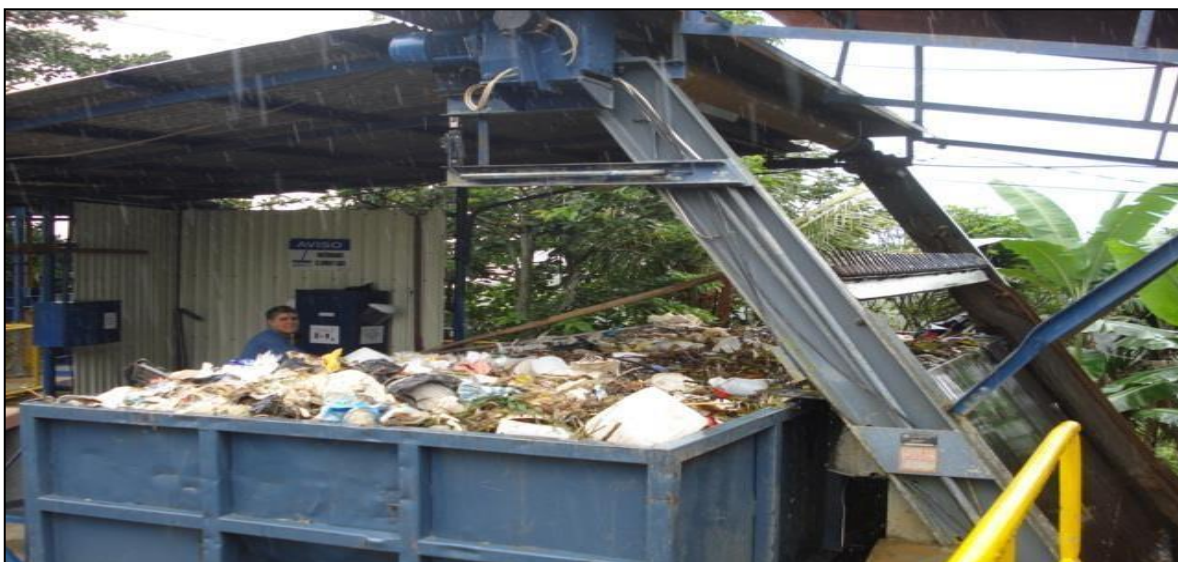
Imagen 7. Contenedor de basura tanque PH Belén.

Esto genera un impacto positivo debido a que la basura que es arrastrada por el canal proveniente de la presa se da un debido proceso y una trazabilidad adecuada depositándola en un relleno sanitario. Estas operaciones de limpieza anteriormente mencionadas son realizadas en el horario nocturno debido a que se tiene una menor demanda. En la siguiente imagen se muestra la cantidad de basura que se saca producto de la operación normal de la planta en el tanque de PH Belén.

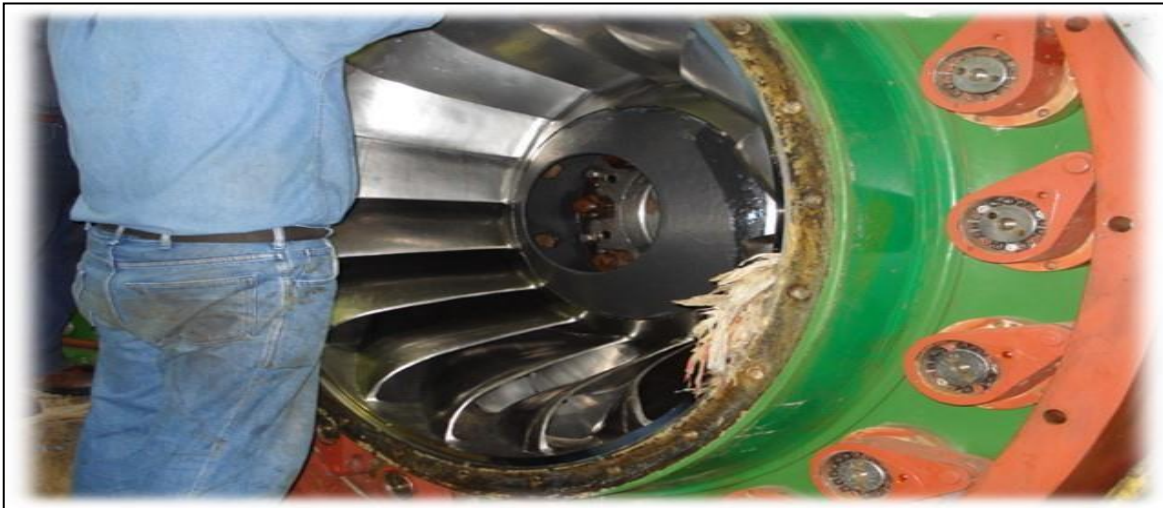
Imagen 8. Avería mecánica por basura en rodete unidad 3 PH Belén.

también problemas o fallas mecánicas asociadas a basura en el rodete de las unidades.

Ante este tipo de averías se debe detener la unidad para poder realizar una inspección más adecuada del daño y proceder a quitar la basura que está generando el daño en el rodete de la unidad como se muestra en el anexo 7, durante los últimos cinco años se han presentado un total de doce eventos en la unidad # 1, un total de 44 eventos en la unidad # 2 y un total de 79 eventos en la unidad # 3 de PH Belén. Todas estas fallas anteriormente mencionadas corresponden al apartado de averías mecánicas incluyendo las averías presentadas por basura en los rodetes de las unidades, cabe destacar que las tres unidades se ubican en casa máquinas y esta cantidad de eventos en las unidades corresponden a salidas de línea de las unidades cuando están en operación por atasco en la turbina por basura, en conversación con la jefatura de la planta este tipo de avería es muy frecuente principalmente en la época lluviosa en donde se aumentan la cantidad de aguaceros y por ende mayor nivel del río, si bien es cierto es la época en donde se genera más energía hidroeléctrica en la planta también es una época en donde se arrastra mucha basura que ocasiona estos daños. A continuación, se muestran tres tablas donde se describe el comportamiento de las unidades a partir del 01 de enero del

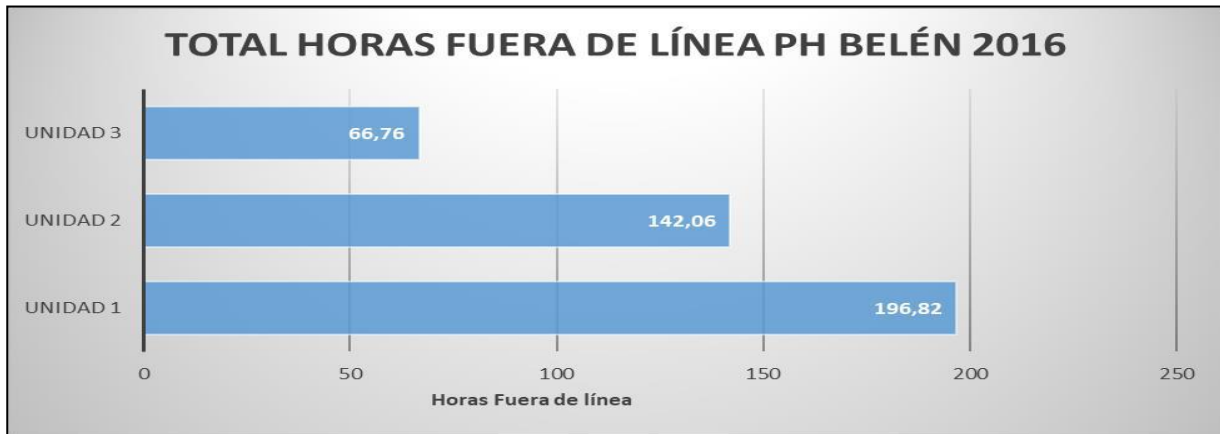
Grafica 4. Horas fuera de línea PH Belén 2016.

Como se muestra en la tabla 21, durante el año 2016 se contempla un total de 405,64 horas fuera de línea de todas las unidades, distribuidas de la siguiente manera: Unidad uno: 196,82 horas lo cual representa un total de 2,25% de indisponibilidad de la unidad al año por este concepto. Unidad dos: 142,06 horas lo cual representa un total de 1,62% de indisponibilidad de la unidad al año por este concepto. Unidad tres: 66,76 horas lo cual representa un total de 0,76% de indisponibilidad de la unidad por este concepto. Como se observa la unidad # 3 es la que menos salió de línea por lavados, como se mencionaba anteriormente esta es la unidad que más genera por esta razón se trata de dejar en línea el mayor tiempo posible.

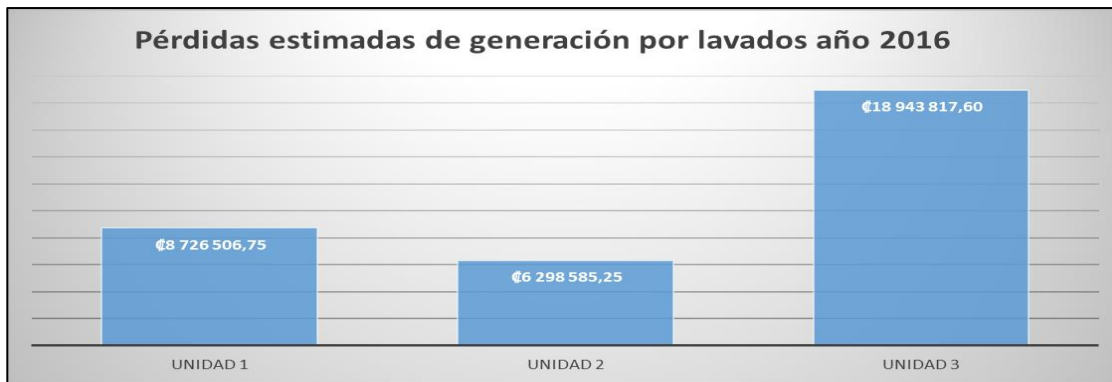
Grafica 5. Pérdidas estimadas de generación por lavados año 2016.

Como se muestra en la tabla 22, durante el año 2016 se obtienen unas pérdidas estimadas de ₡ 33.968.909,60 por motivos de lavados en presa y tanque. Como se puede observar en la gráfica 4 (horas fuera de línea PH Belén año 2016) la unidad # 3 fue la que menos salió de línea con un total de 66,76 horas, pero a la hora de ver el impacto en las pérdidas económicas nos muestra que es la que tiene un mayor impacto con un total de ₡ 18.943.817,60, esto va en relación con la potencia de la unidad la cual genera un total de 8 000 Kilowatts hora.

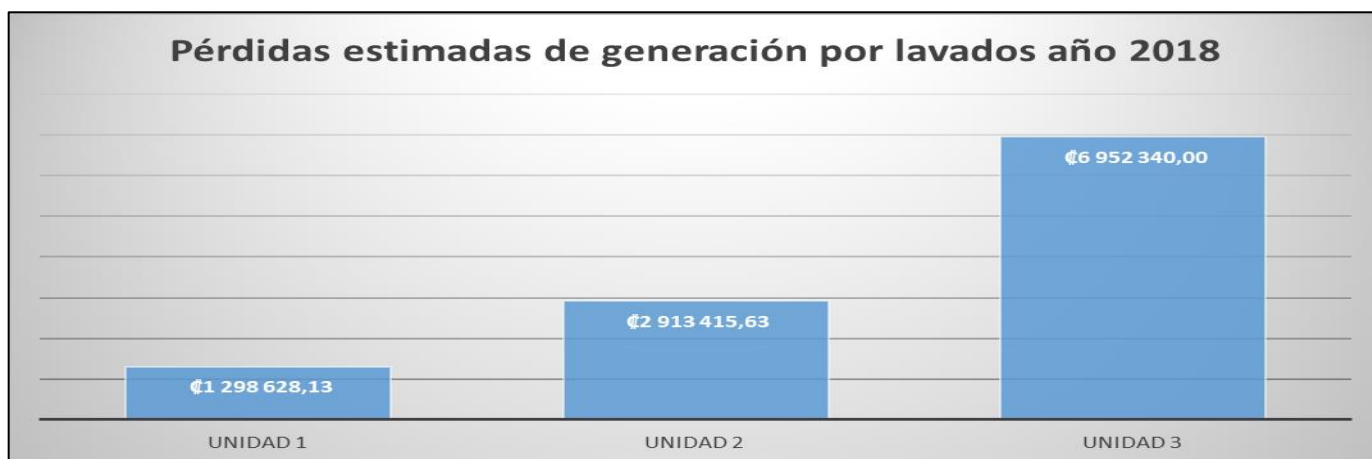
Gráfica 9. Pérdidas estimadas de generación por lavados año 2018.

Como se muestra en la tabla 28, durante el año 2018 se obtienen unas pérdidas estimadas de ₡ 11.164.383,75 por motivos de lavados en presa y tanque. Como se puede observar en la gráfica 8 (horas fuera de línea PH Belén año 2018) la unidad 3 fue la que menos salió de línea con un total de 23,33 horas, pero a la hora de ver el impacto en las pérdidas económicas nos muestra que es la que tiene un mayor impacto con un total de ₡ 6.952.340,00.

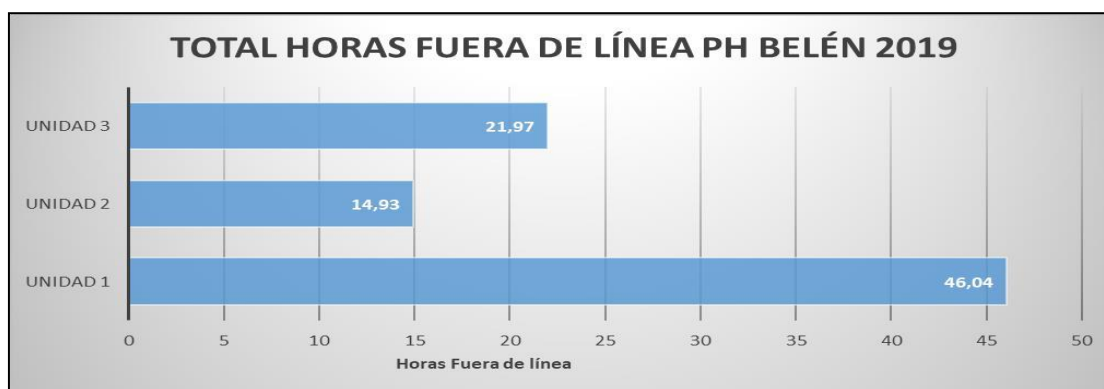
Grafica 10. Horas fuera de línea PH Belén 2019.

Como se muestra en la tabla 30, durante el año 2019 se contempla un total de 82,94 horas fuera de línea de todas las unidades por lavados, distribuidas de la siguiente manera: Unidad uno: 46,04 horas lo cual representa un total de 55,51% de indisponibilidad de la unidad al año por este concepto. Unidad dos: 14,93 horas lo cual representa un total de 18% de indisponibilidad de la unidad al año por este concepto. Unidad tres: 21,97 horas lo cual representa un total de 26,48% de indisponibilidad de la unidad por este concepto. Como se observa la unidad # 3 es la que menos salió de línea por lavados.

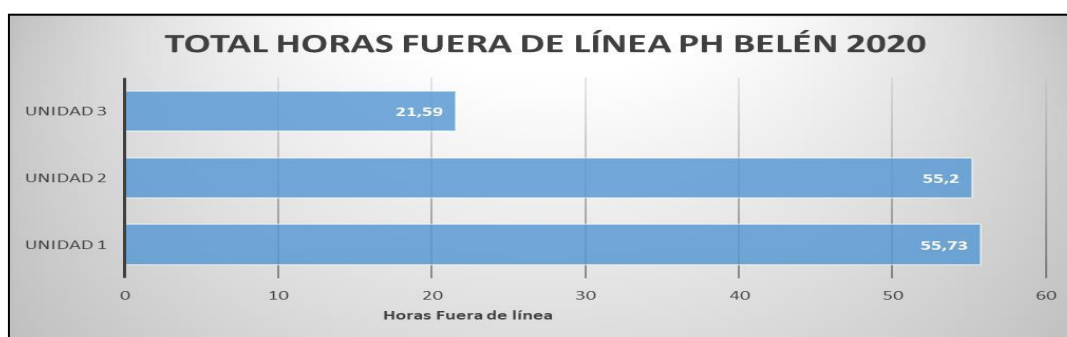
Grafica 12. Horas fuera de línea PH Belén 2020.

Como se muestra en la tabla 33, durante el año 2020 se contempla un total de 132,52 horas fuera de línea de todas las unidades por lavados, distribuidas de la siguiente manera: Unidad uno: 55,73 horas lo cual representa un total de 42,05% de indisponibilidad de la unidad al año por este concepto. Unidad dos: 55,2 horas lo cual representa un total de 41,65% de indisponibilidad de la unidad al año por este concepto. Unidad tres: 21,59 horas lo cual representa un total de 16,29% de indisponibilidad de la unidad por este concepto. Como se observa la unidad # 3 es la que menos salió de línea por lavados.

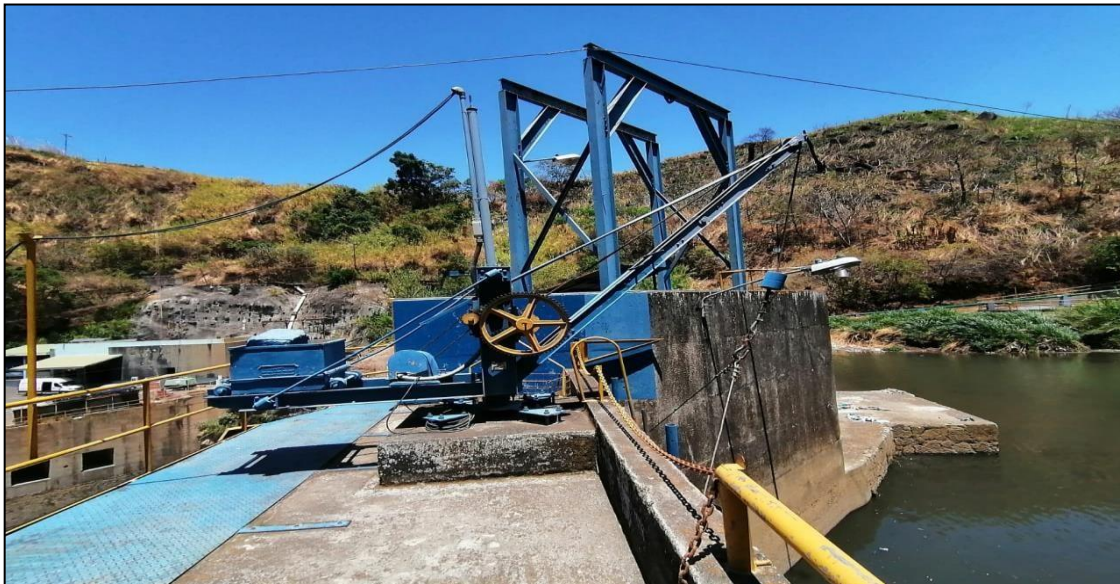
Imagen 8. Wincher Presa PH Belén.

Operación del Wincher de forma manual: Este wincher ubicado en la presa es de suma importancia a la hora de realizar las labores de limpieza debido a que con esta maquinaria se baja al personal cuando realiza la limpieza de la parrilla y también se saca la basura que se acumula en el andamio cuando se limpia, esta operación se realiza de forma manual y mínimo debe haber dos funcionarios para realizar la limpieza y otro para la manipulación del wincher de otra manera y por política de Salud Ocupacional de la empresa esta labor no se puede realizar. Otro problema radica en que la operación realizada con el wincher es muy lenta lo cual genera pérdidas de tiempo de limpieza, sumándole a esta la necesidad de personal para realizar los lavados, también se debe sumar que es un equipo muy viejo el cual continuamente se debe dar mantenimiento.

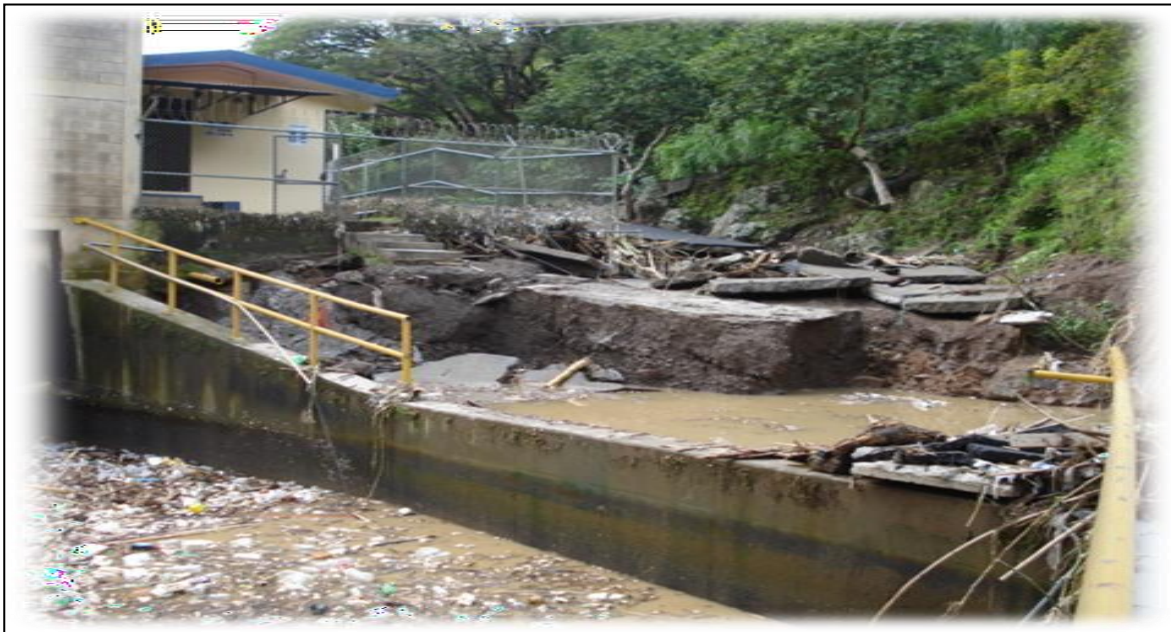
Imagen 9. Inundación Presa PH Belén.

Crecidas: La planta Hidroeléctrica Belén se ve altamente afectada por las crecientes que se producen en el cauce del río Virilla, generando niveles de agua muy elevados que comprometen la operación normal de la planta y genera un riesgo para los equipos instalados, como también genera un alto riesgo para el personal de la presa en sitio. Estos niveles tan elevados de agua en la presa producto de las crecientes no siempre son beneficiosos para la generación, debido a que se deben tomar medidas de prevención como cerrar compuertas para resguardar las instalaciones, para esto la CNFL cuenta con un protocolo de atención de avenidas.

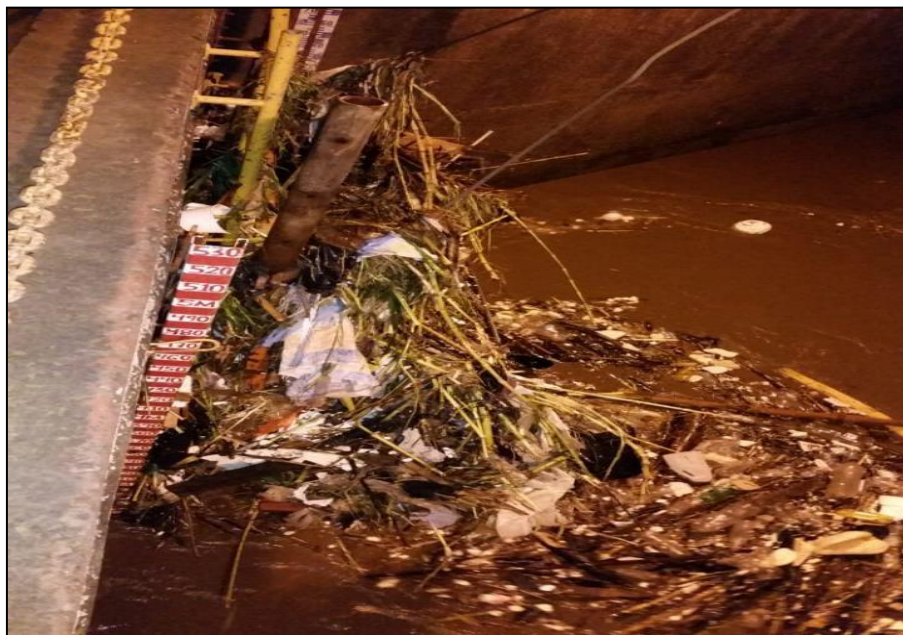
Imagen 10. Arrastre de basura en parilla de presa PH Belén.

mostraba en la tabla 35 (Resumen pérdidas de generación años 2016 a 2020 PH Belén) durante los años 2016 a 2020 se han generado un total de ₡126 920 605,78 en pérdidas por este concepto.

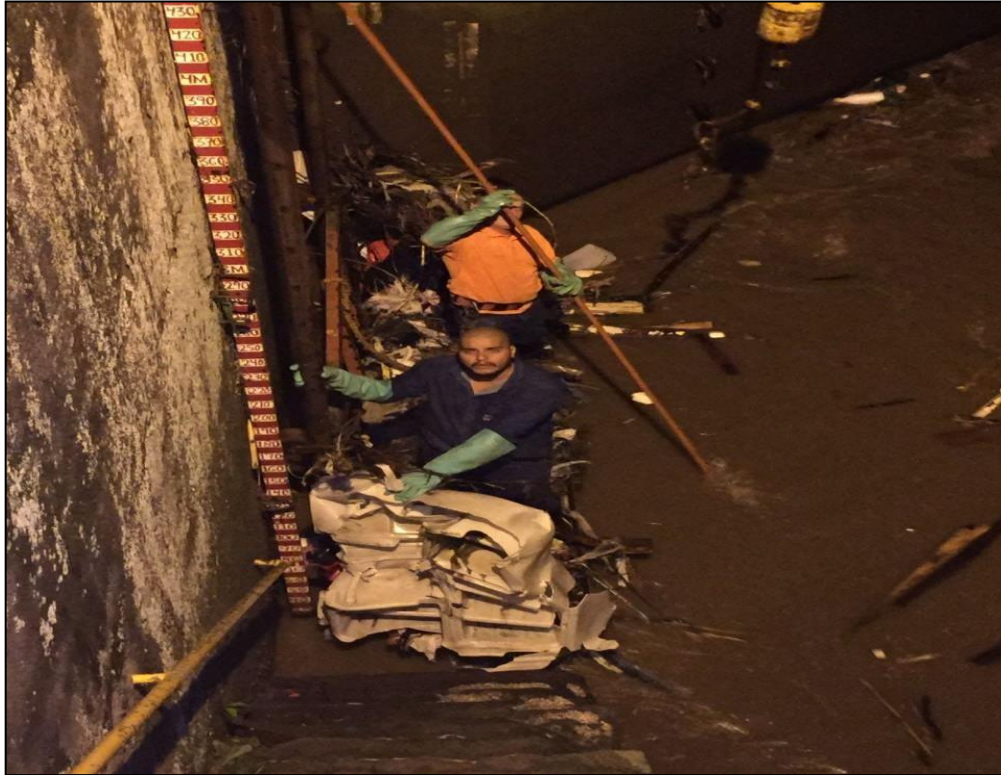
Otro de los aspectos a analizar es el contacto directo que tiene el personal de la planta que realiza las limpiezas con el agua contaminada proveniente del río Virilla, esta labor de limpieza es de gran riesgo para el personal de la planta debido a que se debe tener un contacto directo con esta agua para poder realizar las labores de limpieza, si bien es cierto el personal cuenta con equipo de protección como lo es: guantes, delantales, caretas, entre otros, el contacto siempre se da. En entrevista con el encargado de la planta se evidencia que el personal no le gusta realizar esta labor por el riesgo que conlleva el realizar la limpieza y tener que tocar estas aguas contaminadas.

Imagen 11. Contacto directo con agua contaminada por parte del personal.

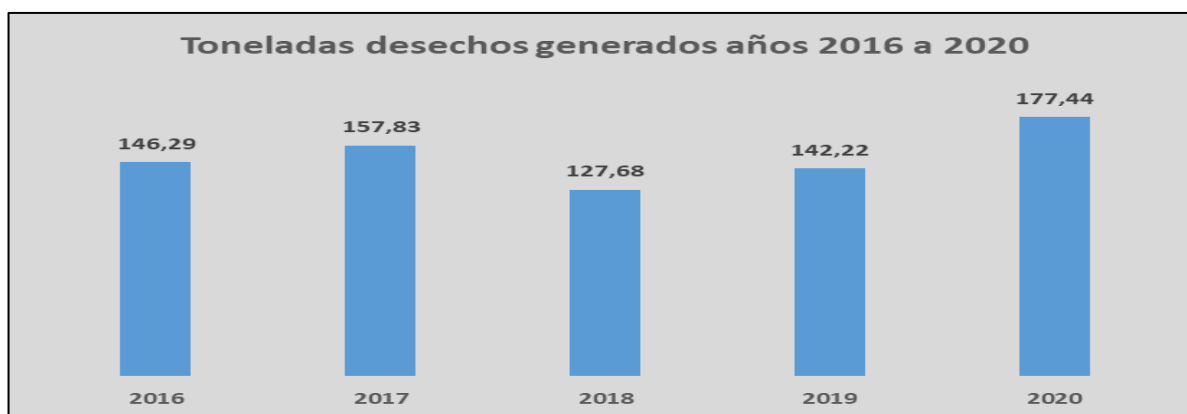
Grafica 16. Total, de toneladas de basura generadas PH Belén 2016 a 2020.

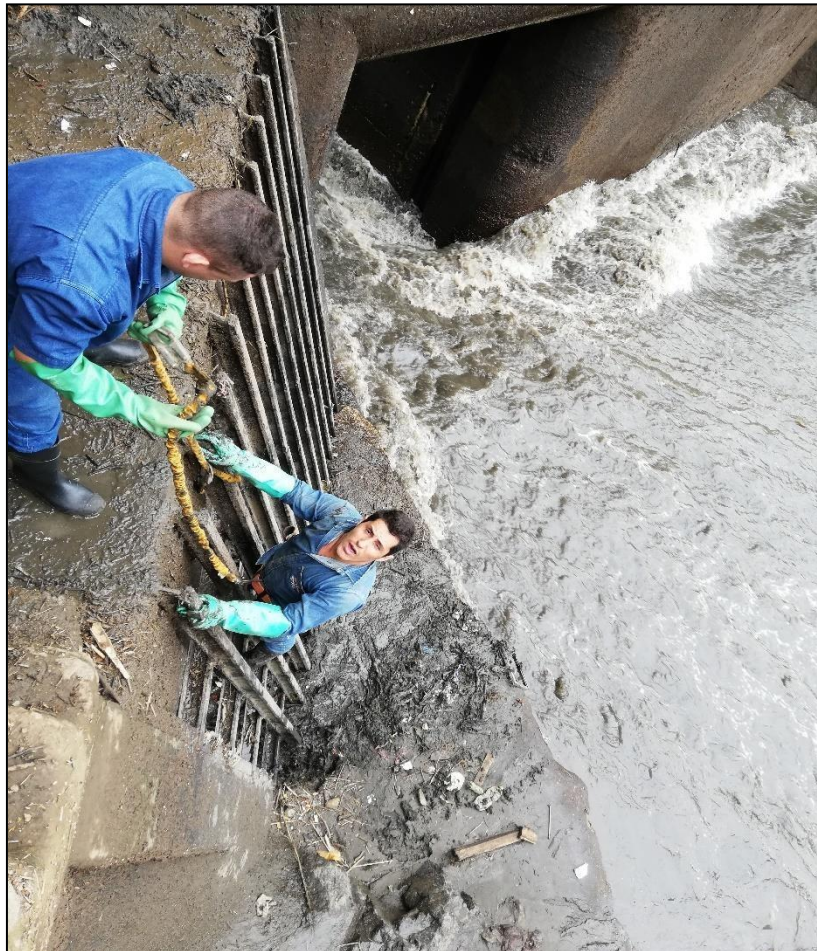
Todas estas operaciones de limpieza de parrillas en la presa y tanque de PH Belén se realizan de forma manual por parte del personal de la plata, al realizarse de esta forma se está sujeto al error humano por factores como desconocimiento de las labores, cansancio, estrés, sumándole a esto los tiempos de duración de estas labores, esto genera un riesgo tanto para el personal como potencian las pérdidas de generación por este concepto.

Imagen 14. Limpieza manual parrilla gruesos PH Belén.

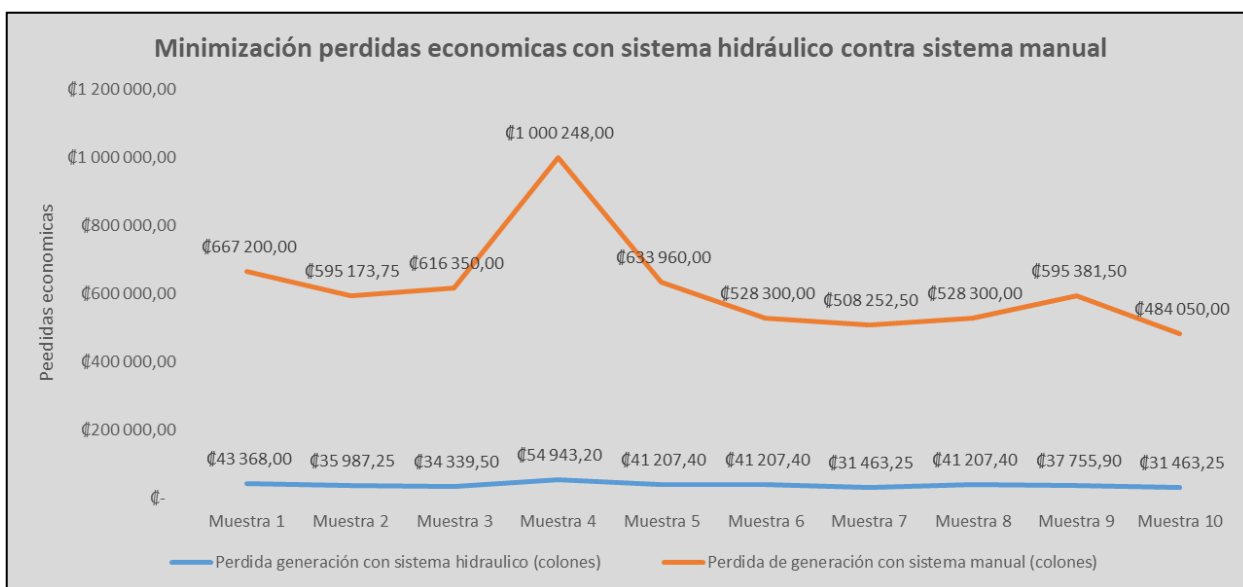
A continuación, se adjunta la gráfica donde se muestra la minimización de las pérdidas económicas por lavados.

Grafica 22. Minimización pérdidas económicas PH Belén.

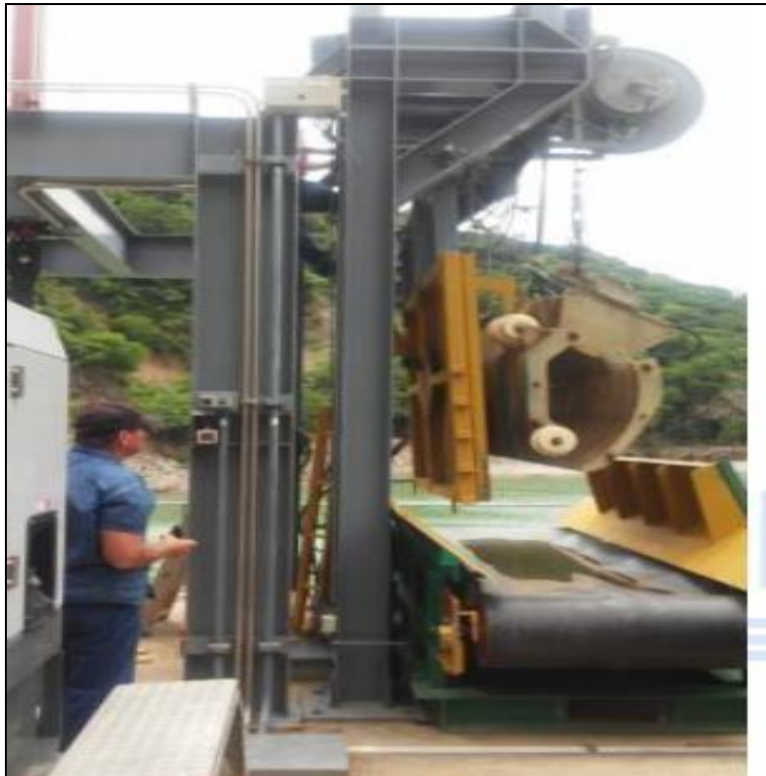
Otro factor importante es que con la implementación de este sistema de limpieza solo se ocupará de un operario por turno para realizar la función y como se hace en la actualidad que se requieren de mínimo dos personas para realizar las limpiezas.

Imagen 16. Limpieza toma PH Encanto.

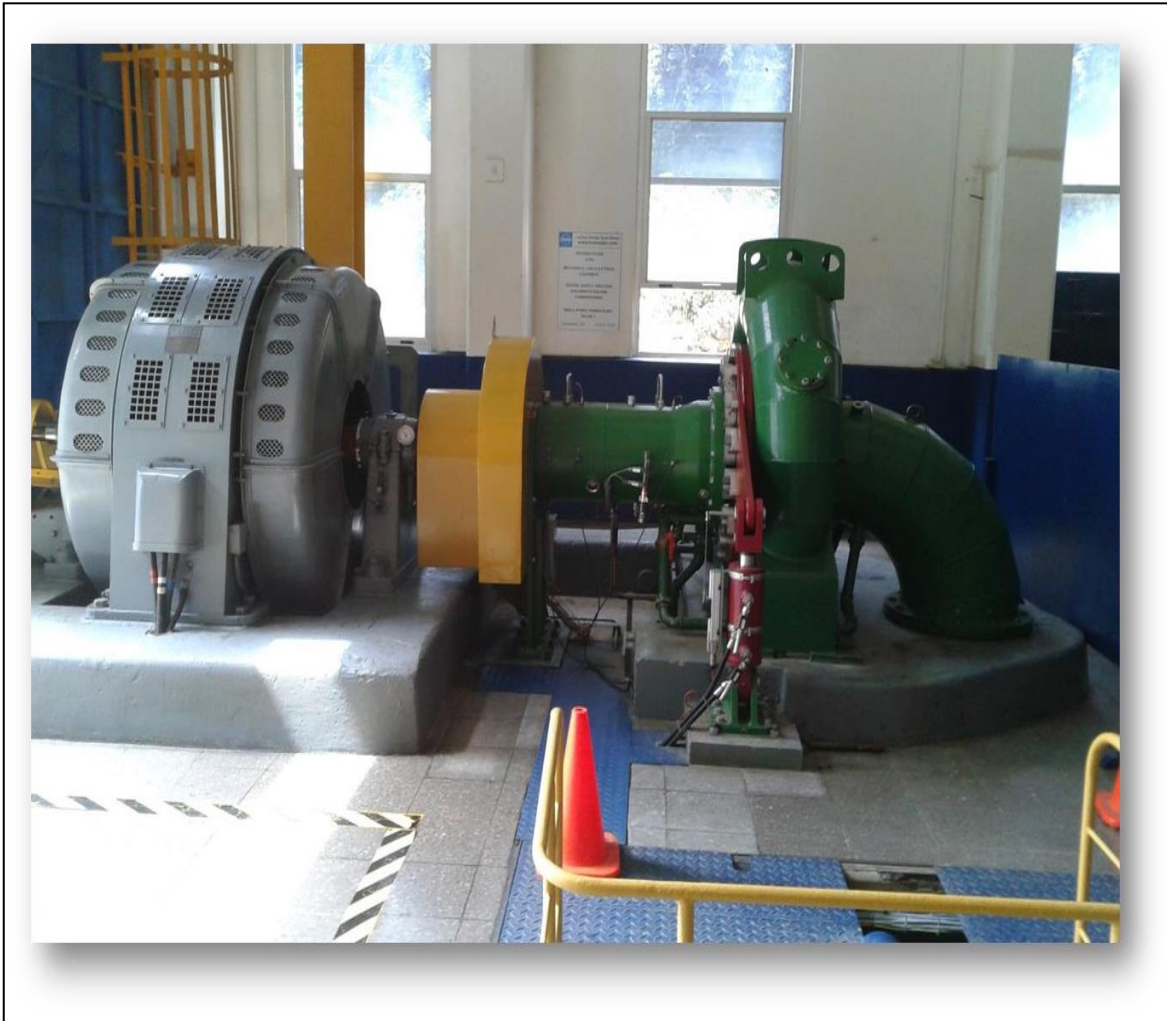
Anexo 1, Unidad generadora # 1 Planta Hidroeléctrica belén

Unidad # 1 de PH Belén, la misma tiene una potencia instalada de 1250 KWh, esta unidad es semi automatizada y puede ser operada desde el Centro Despacho de Generación, la misma trabaja a 900 RPM, su fuente principal es el río Virilla, su año de inicio de funcionamiento fue en el año de 1931, su turbina es tipo Francis y cuenta con una caída de 88 metros, esta unidad representa el 11,90% de la capacidad total instalada en PH Belén.

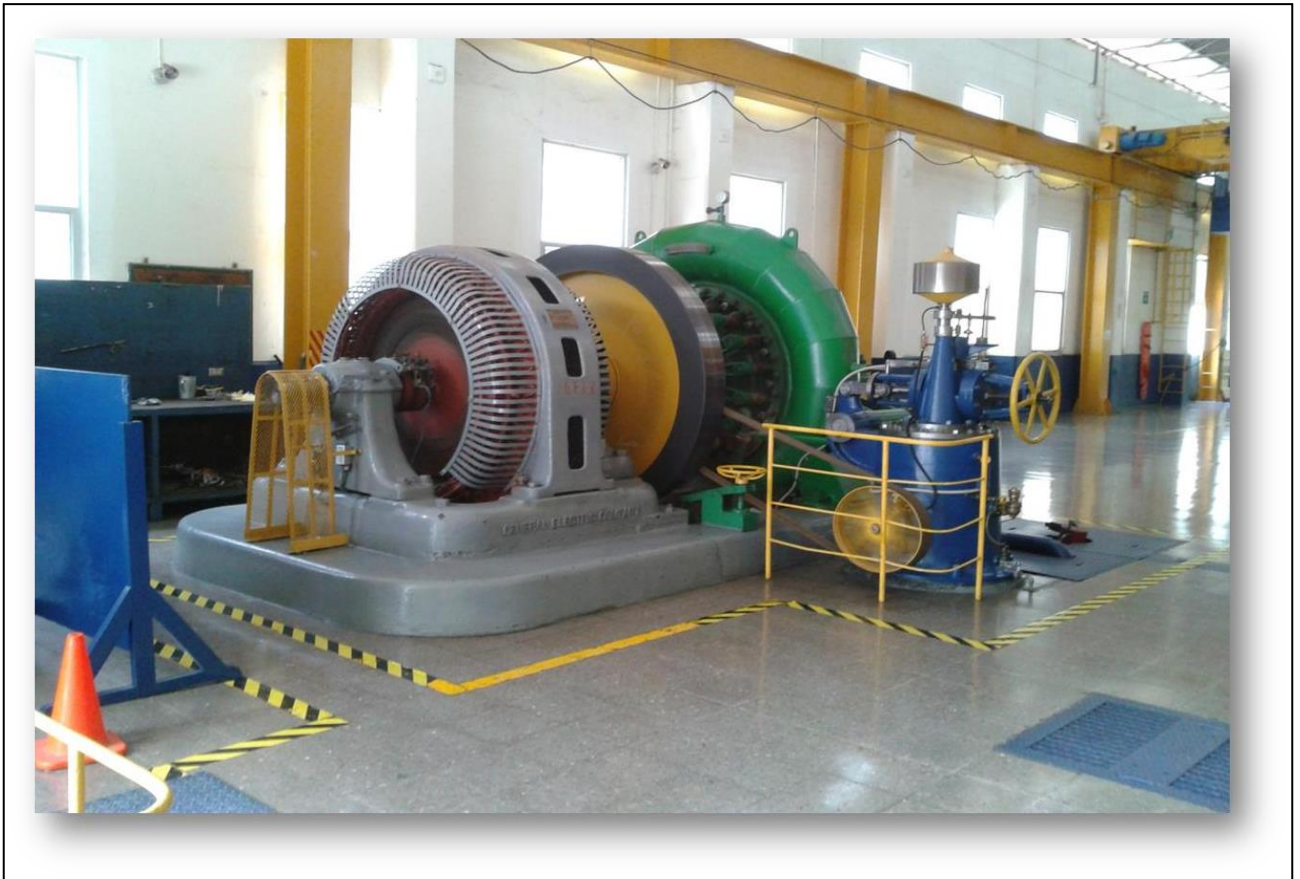
Anexo 2, Unidad generadora # 2 Planta Hidroeléctrica belén

Unidad # 2 de PH Belén, la misma tiene una potencia instalada de 1250 KWh, esta unidad es completamente manual y debe ser operada por el ayudante de operador y el operador de la planta, la misma trabaja a 600 RPM, su fuente principal es el río Virilla, su año de inicio de funcionamiento fue en el año de 1926, su turbina es tipo Francis y cuenta con una caída de 88 metros, esta unidad representa el 11,90% de la capacidad total instalada en PH Belén.

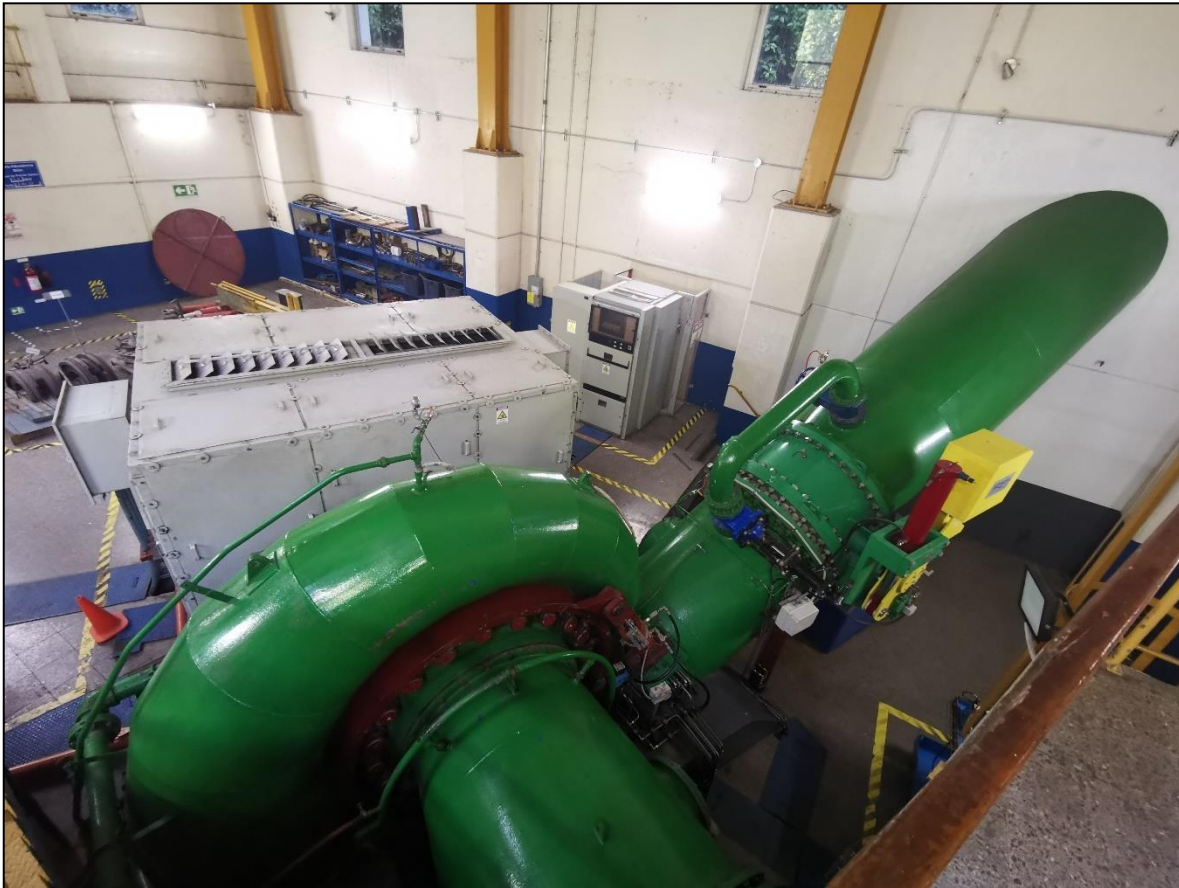
Anexo 3, Unidad generadora # 3 Planta Hidroeléctrica belén

Unidad # 3 de PH Belén, la misma tiene una potencia instalada de 8000 KWh, esta unidad es automatizada y puede ser operada desde el Centro Despacho de Generación, la misma trabaja a 450 RPM, su fuente principal es el río Virilla, su año de inicio de funcionamiento fue en el año de 1991, su turbina es tipo Francis y cuenta con una caída de 107 metros, esta unidad representa el 71,19% de la capacidad total instalada en PH Belén.

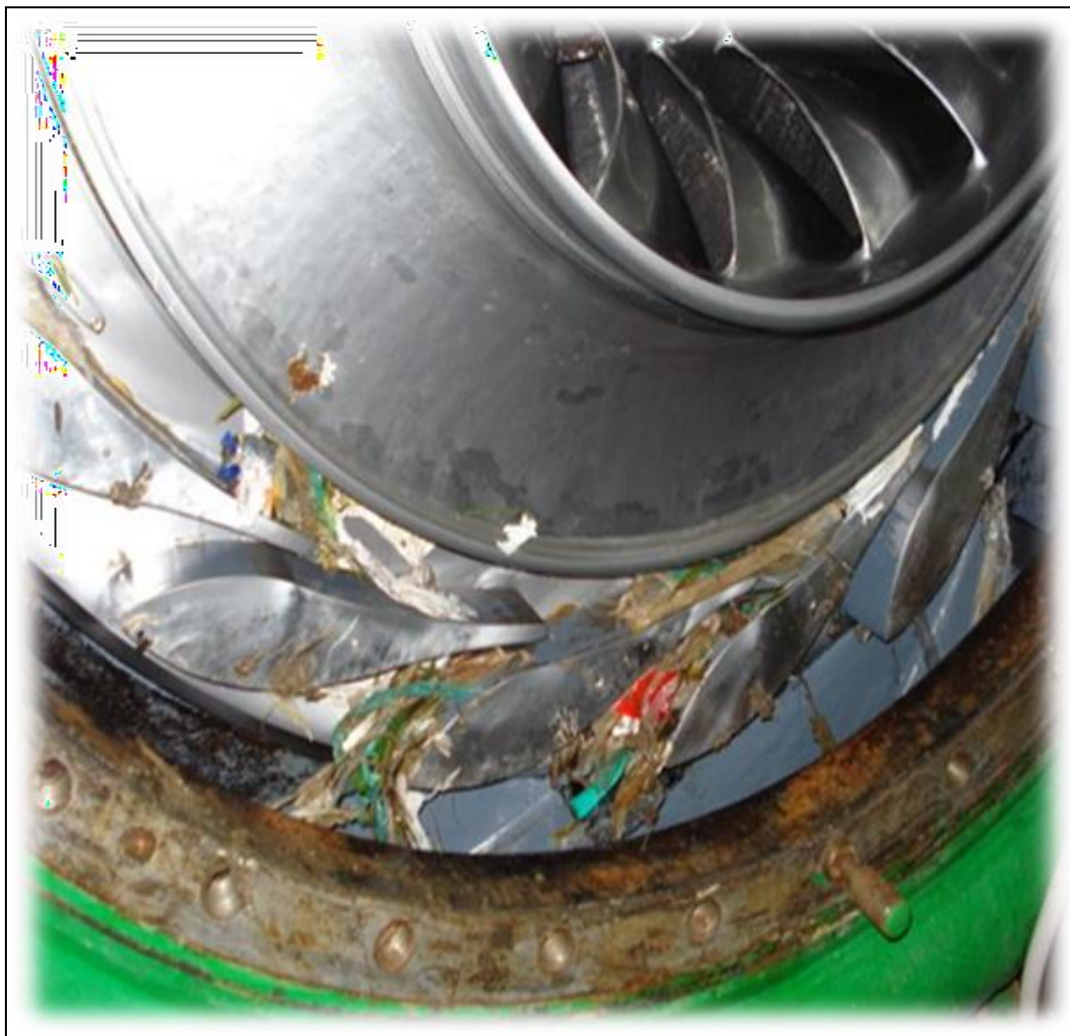
Anexo 4, basura atascada en rodetes de las unidades

Esta imagen corresponde a una salida de servicio de la unidad # 3 de PH Belén, en la misma se muestra la cantidad de basura acumulada en los alabes de la turbina, ante esta situación la unidad tiene que salir de línea quitar la tapa de la turbina y proceder a realizar la extracción de la basura.
