CENTRO CULTURAL
RECREATIVO RUINAS DE
UJARRÁS

ARQUITECTURA PATRIMONIAL

TESIS PARA OPTAR POR EL GRADO DE
LICENCIATURA EN LA CARRERA DE
ARQUITECTURA

Estudiante: Giovanni Ferlini Cano

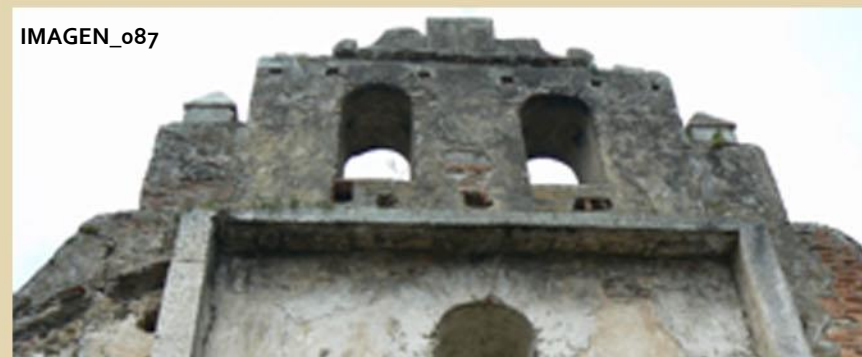
CONSOLIDACIÓN DE LAS RUINAS 1979

Entre 1975 a 1979 se realizaron trabajos que consolidaron las Ruinas de Ujarrás, las cuales estaban en considerable abandono o deterioro. Esta intervención estuvo a cargo del "**Departamento de Patrimonio Histórico del Ministerio de Cultura**", institución que se interesó por preservar y rescatar las ruinas.

En la segunda etapa, se impermeabilizaron las paredes, las fisuras o grietas existentes se rellenaron con una mezcla de cal, cemento, arena y tierra. Se realizaron trabajos de estabilización en la fachada principal, ya que presentaba riesgos de desplome. En el lado izquierdo se desmontó parte de la fachada pieza por pieza, se colocó una viga en el interior del muro ubicada inmediatamente arriba de la puerta principal y después se volvió armar este lado con sus materiales originales. En algunos casos se completaron muros con piedras encontradas en el sitio.
