ARQUITECTURA

RELIGIOSA

Complejo eclesiástico polifuncional en San Francisco de Coronado
Allan Chavarría Barrantes
Escuela de Arquitectura Universidad Hispanoamericana

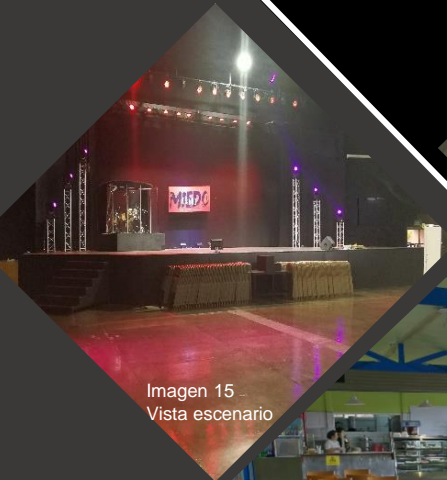
Imagen 15
Vista escenario

- El proyecto cuenta con un mezzanine en el auditorio, lo que permite aumentar la capacidad del templo, pero sin agrandar la huella de la planta como se puede ver en la imagen 12. Otro aspecto importante del auditorio es la implementación de un escenario elevado del suelo que facilita la visibilidad de los usuarios. Lo anterior se evidencia en la imagen 15

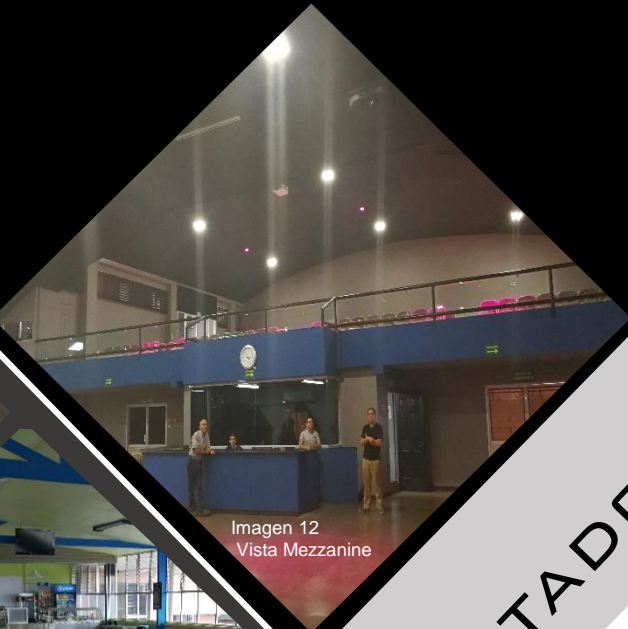
Imagen 12
Vista Mezzanine

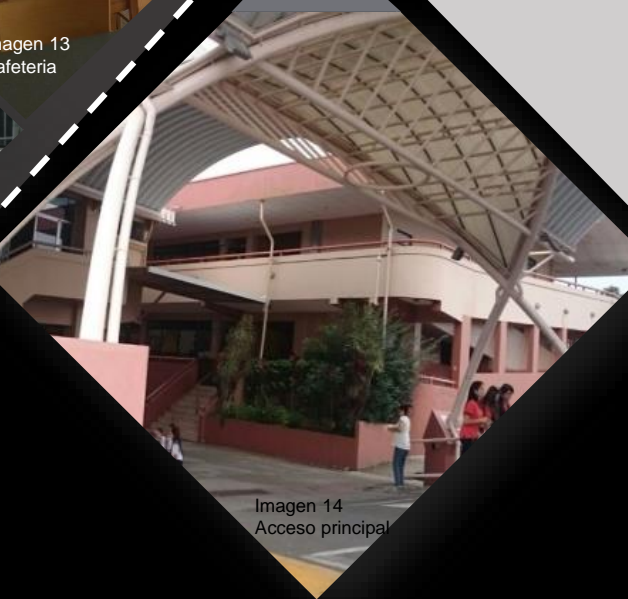
Imagen 14
Acceso principal

- En la imagen 14 se puede observar una integración de una serie de materiales tales como: elementos en acero, concreto, vidrio, entre otros. Estos se encargan de romper con la monotonía de las fachadas.

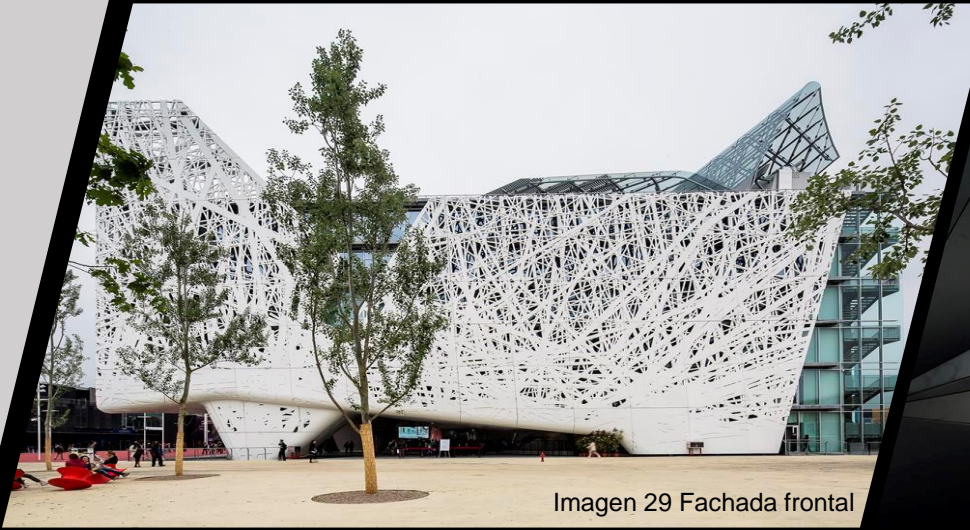
Imagen 29 Fachada frontal

- Como se muestra en la imagen 30, el proyecto genera espacios iluminados con una combinación de cristalería y estructura que hace interesantes los recorridos mediante la interacción de luces y sombras.
- Integración de membranas en las fachadas como lo muestra la imagen 29, lo cual le da dinámica a la fachada del proyecto y lo hace agradable a la vista de los usuarios.
- Proyecto con un diseño que rompe con cualquier lenguaje de la zona.

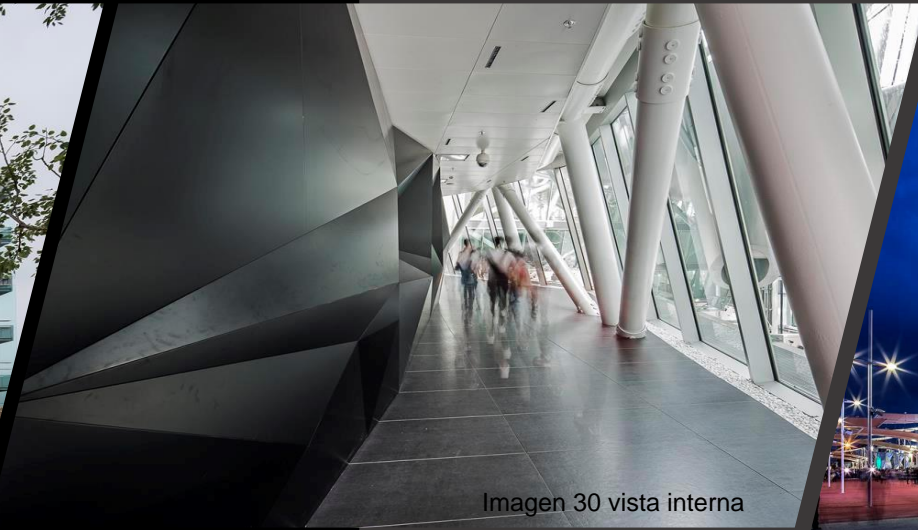
Imagen 30 vista interna

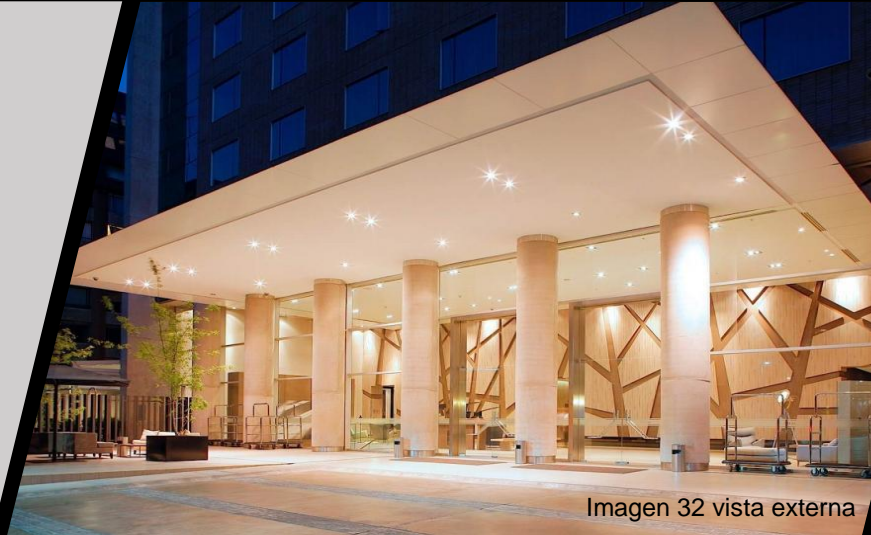
Imagen 32 vista externa

- Integración de un juego de columnas en la fachada que además de funcionar estructuralmente, embellecen la fachada principal del proyecto como lo muestra la imagen 32.
- Combinación de materiales cálidos y fríos como vidrio, madera, concreto, lo cual da dinamismo en las fachadas.
- Repetición de una trama integrada en cielos y paredes combinadas con luces para darle un aspecto contemporáneo y realzar el valor arquitectónico de los espacios.

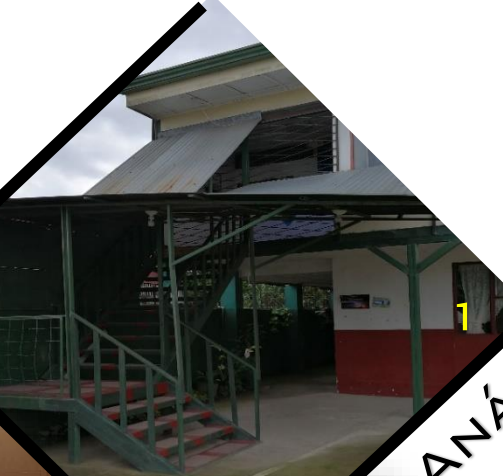
Imagen 48
Acceso iglesia Misión

El acceso principal de Iglesia Misión es una escalera de metal como se muestra en la imagen 1, esta es la única manera de ingresar al templo, lo que impide el acceso a personas mayores o que presenten alguna discapacidad, por esta razón no se cumple con una serie de leyes y reglamentos como la ley N 7600, la ley N 8228 Benemérito cuerpo

de bomberos y la ley N 7935 Ley del adulto mayor. Esta grada por su antigüedad y por estar expuesta a la intemperie presenta un deterioro notable, lo que genera una incertidumbre y un peligro porque puede fallar en cualquier momento. Es importante recalcar que el templo no cuenta con salidas de emergencia..

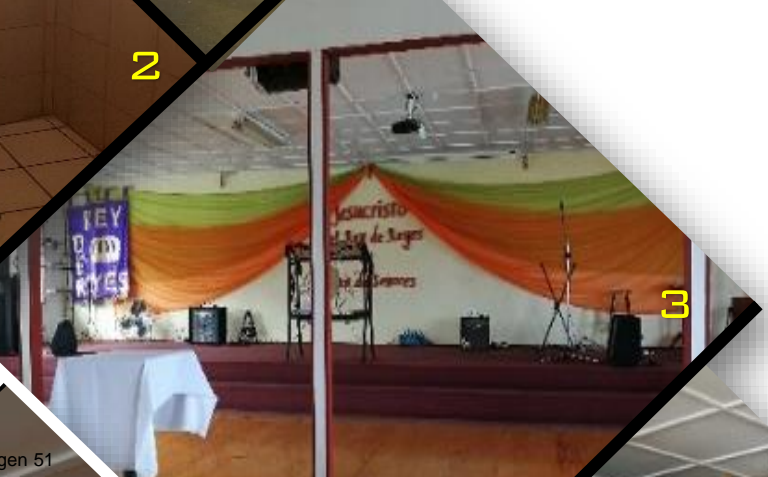
Imagen 50
Vista interna auditorio

Actualmente dentro del templo se ubican una serie de columnas que interfieren con la visibilidad de los usuarios, lo que ocasiona molestias e interrupciones a la hora de los servicios. Para un templo o

auditorio es necesario que la visibilidad sea directa y libre para tener una captación clara del mensaje transmitido por el emisor a los receptores.

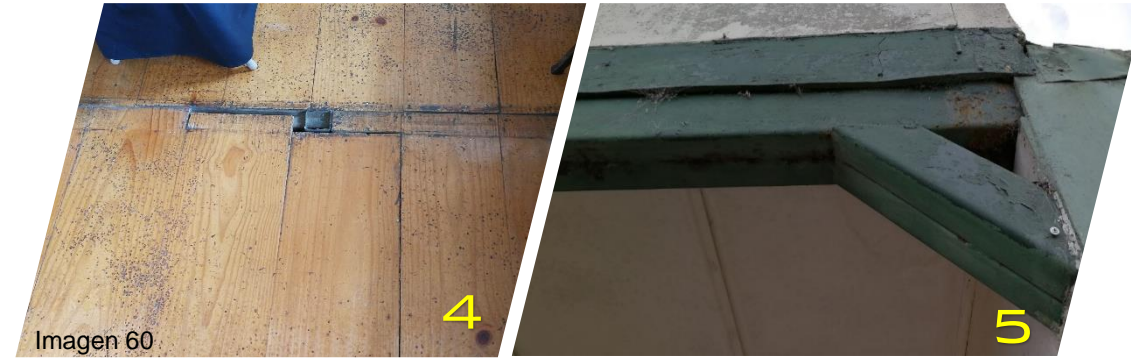
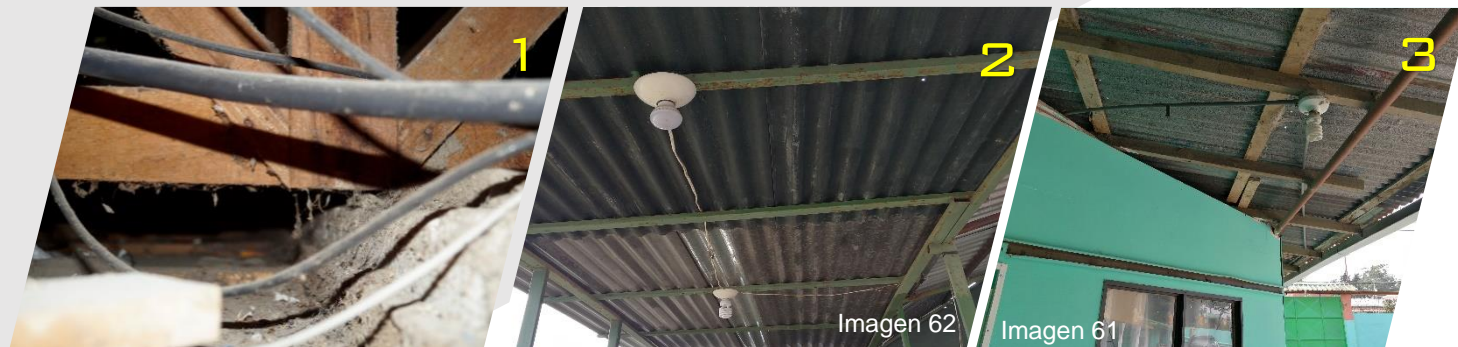
Dentro del análisis estructural se contempló el análisis eléctrico. Al ser una construcción antigua, las instalaciones eléctricas se encuentran en condiciones inapropiadas y propensas a provocar un incidente, ya que no se encuentran debidamente canalizadas y protegidas como lo muestra la imagen 1. Es importante mencionar que la instalación eléctrica actual no cumple con los requerimientos establecidos por el código eléctrico actual.

también han sido modificadas y no de la mejor manera. Lo anterior debido a que los trabajos han sido realizados por personal no calificado que ofrece sus servicios por ayudar a la congregación, lo cual da como resultados trabajos de mala calidad. En la imagen 2 se puede observar cómo se utilizó cable de extensión comercial para iluminar la grada de acceso principal al templo.

En otro caso como se muestra en la imagen 3 las tuberías canalizadas, pero se dejan expuestas dando un mal aspecto a las personas que visitan la Iglesia.

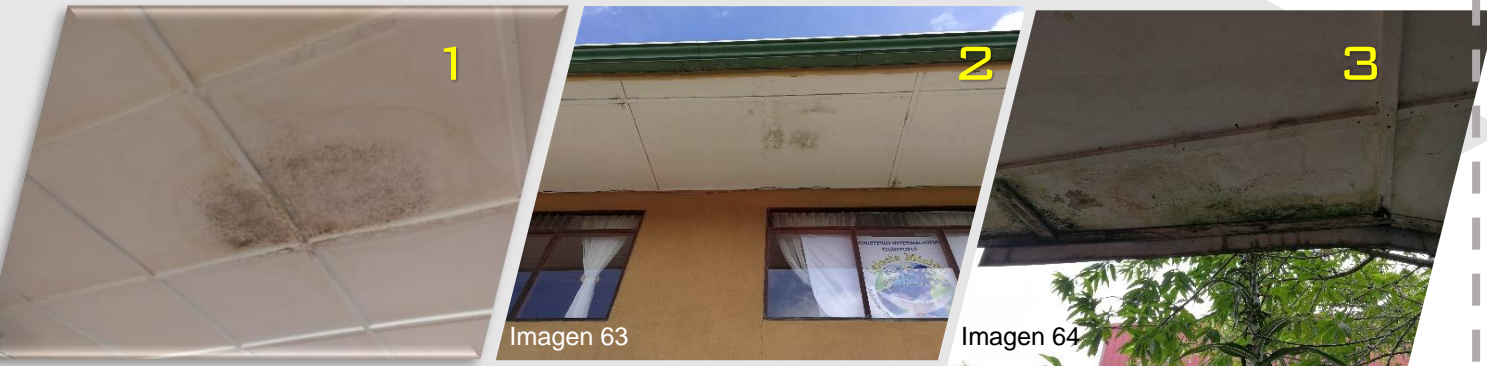
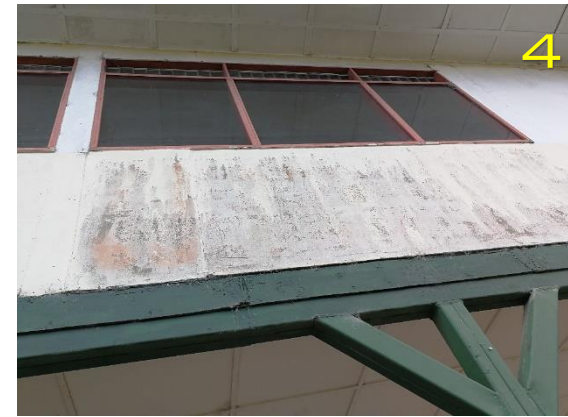
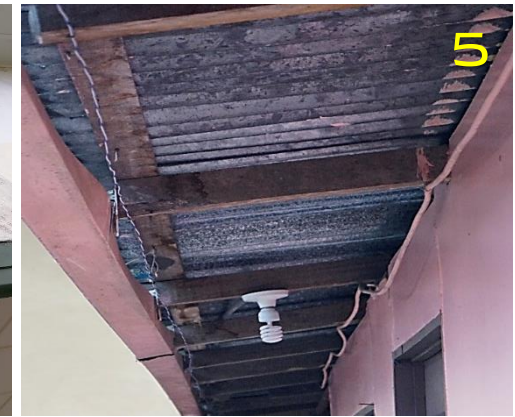
En la imagen 4 se puede ver cómo los factores climáticos y la falta de protección de las fachadas ha generado un notable daño en estas. Las marcas de humedad, al no ser atacadas a tiempo, han llegado a pasarse dentro del templo, dando mal aspecto y debilitando la consistencia de estas.

Por otro lado, como se observa en la imagen 1 y 3, muchos de los cielos han adquirido hongo por la humedad persistente, lo que requiere una sustitución total o parcial de las cubiertas para eliminar las goteras, además de la sustitución de los cielos dañados por dicha causa. Esto anterior según recomendaciones del personal interno de Iglesia Misión, ya que a pesar de que se pinten los cielos el hongo vuelve a aparecer.

La mayoría de la estructura de los techos de Iglesia Misión se compone de madera, la cual por su antigüedad y su falta de mantenimiento ha llegado a un punto alto de desgaste como se refleja en la imagen 5. Otro aspecto que ha afectado en gran manera es la exposición de estas estructuras a la intemperie y a los factores climáticos, esto sin dejar de lado los cables y tuberías que se muestran en la imagen que por la lluvia y el sol se deterioran rápidamente.

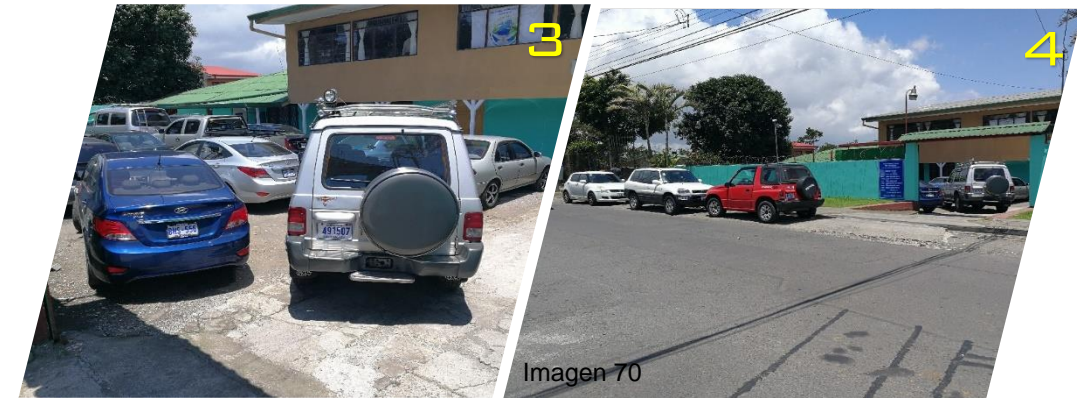
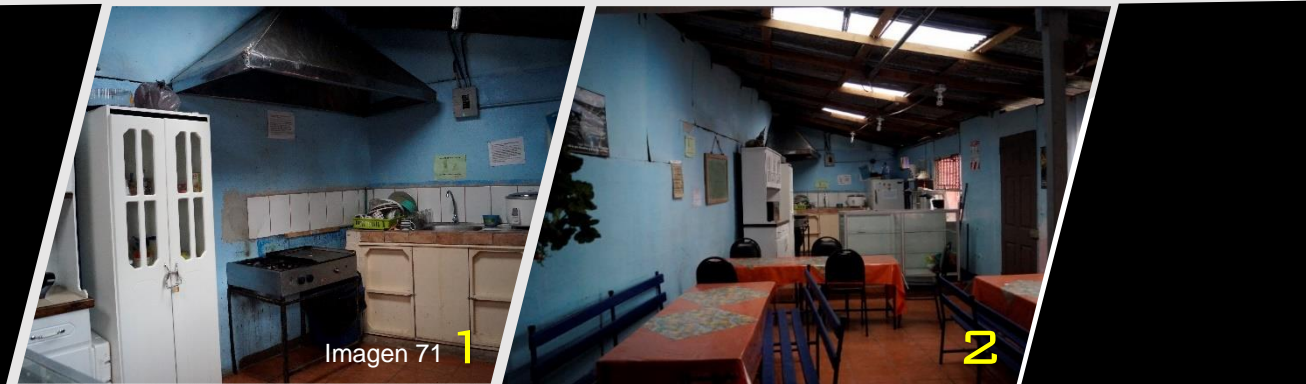
Imagen 71 1

Como se puede ver en la imagen 2, la soda actualmente carece de cielorraso, por lo que el espacio se calienta mucho en el transcurso del día e indispone a los usuarios. Según un artículo encontrado en la página “decorablog” es importante aplicar la psicología del color en un área como de comidas en donde se destacan los colores: blanco, ya que crea un ambiente de paz y limpieza, rojo el cual estimula el apetito y el naranja transmite alegría y vitalidad. Lo anterior se tomará en cuenta para el desarrollo del nuevo proyecto.

Por otro lado, según un estudio aplicado a los usuarios de Iglesia Misión (ver estudio del usuario en el capítulo I de este proyecto de graduación), de las 200 personas que asisten al proyecto solo un 13% lleva sus vehículos a la iglesia. Aun así, el espacio del parqueo actual no es suficiente para los pocos vehículos, por lo cual muchos se ven obligados a parquear en el borde de la calle como se muestra en la imagen 4.

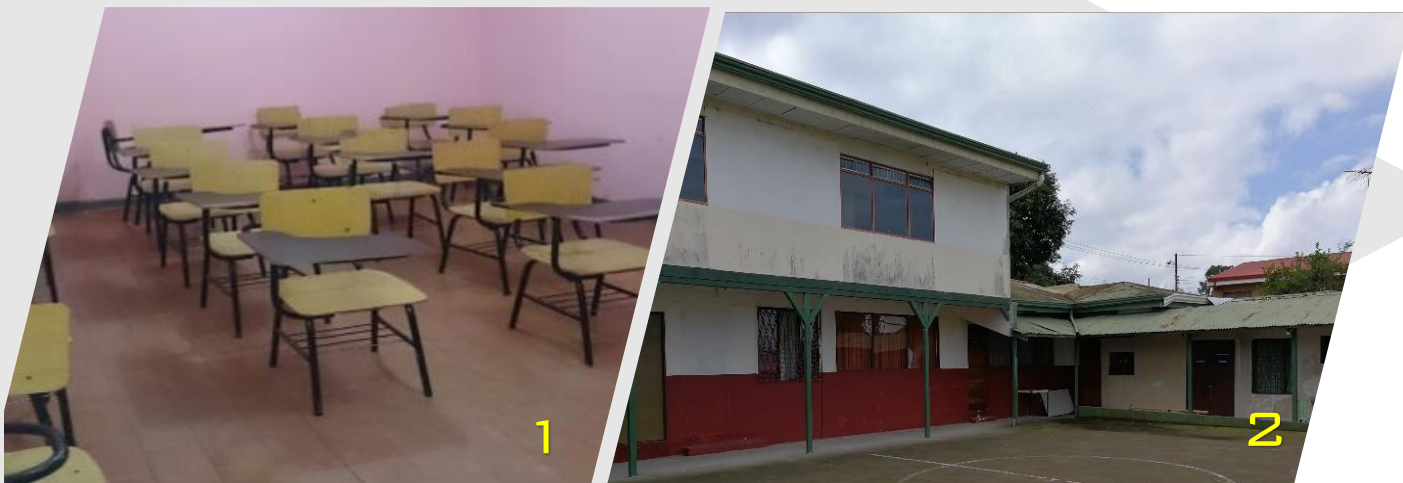
Actualmente, Iglesia Misión solo cuenta con 1 aula de 14m² para 10 personas por la falta de espacio. Muchas veces los líderes se ven obligados a acomodar hasta 20 personas en esa única aula como se observa en la imagen, lo cual provoca que muchas veces las personas se encuentren incómodas. Lo anterior se debe a que no hay otra clase para seccionar a la gente de los cursos en 2 grupos. Según una entrevista realizada a los pastores generales, este proyecto requiere al menos 3 aulas para 15 personas (20m² proporcionalmente) para poder llevar a cabo correctamente los cursos impartidos en esta iglesia.

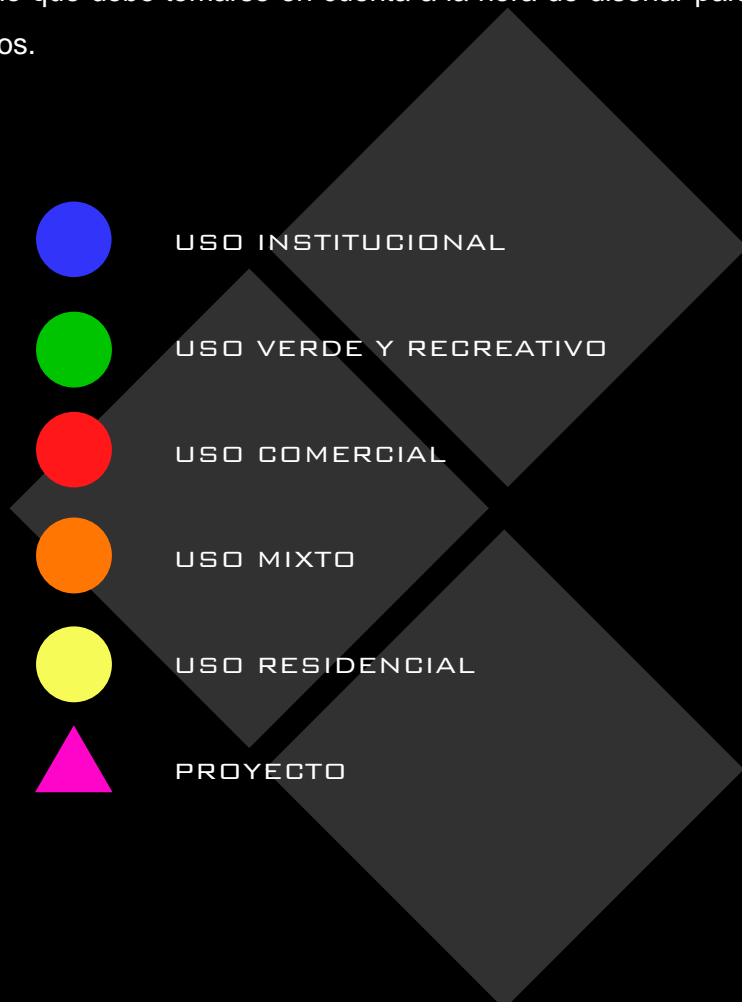
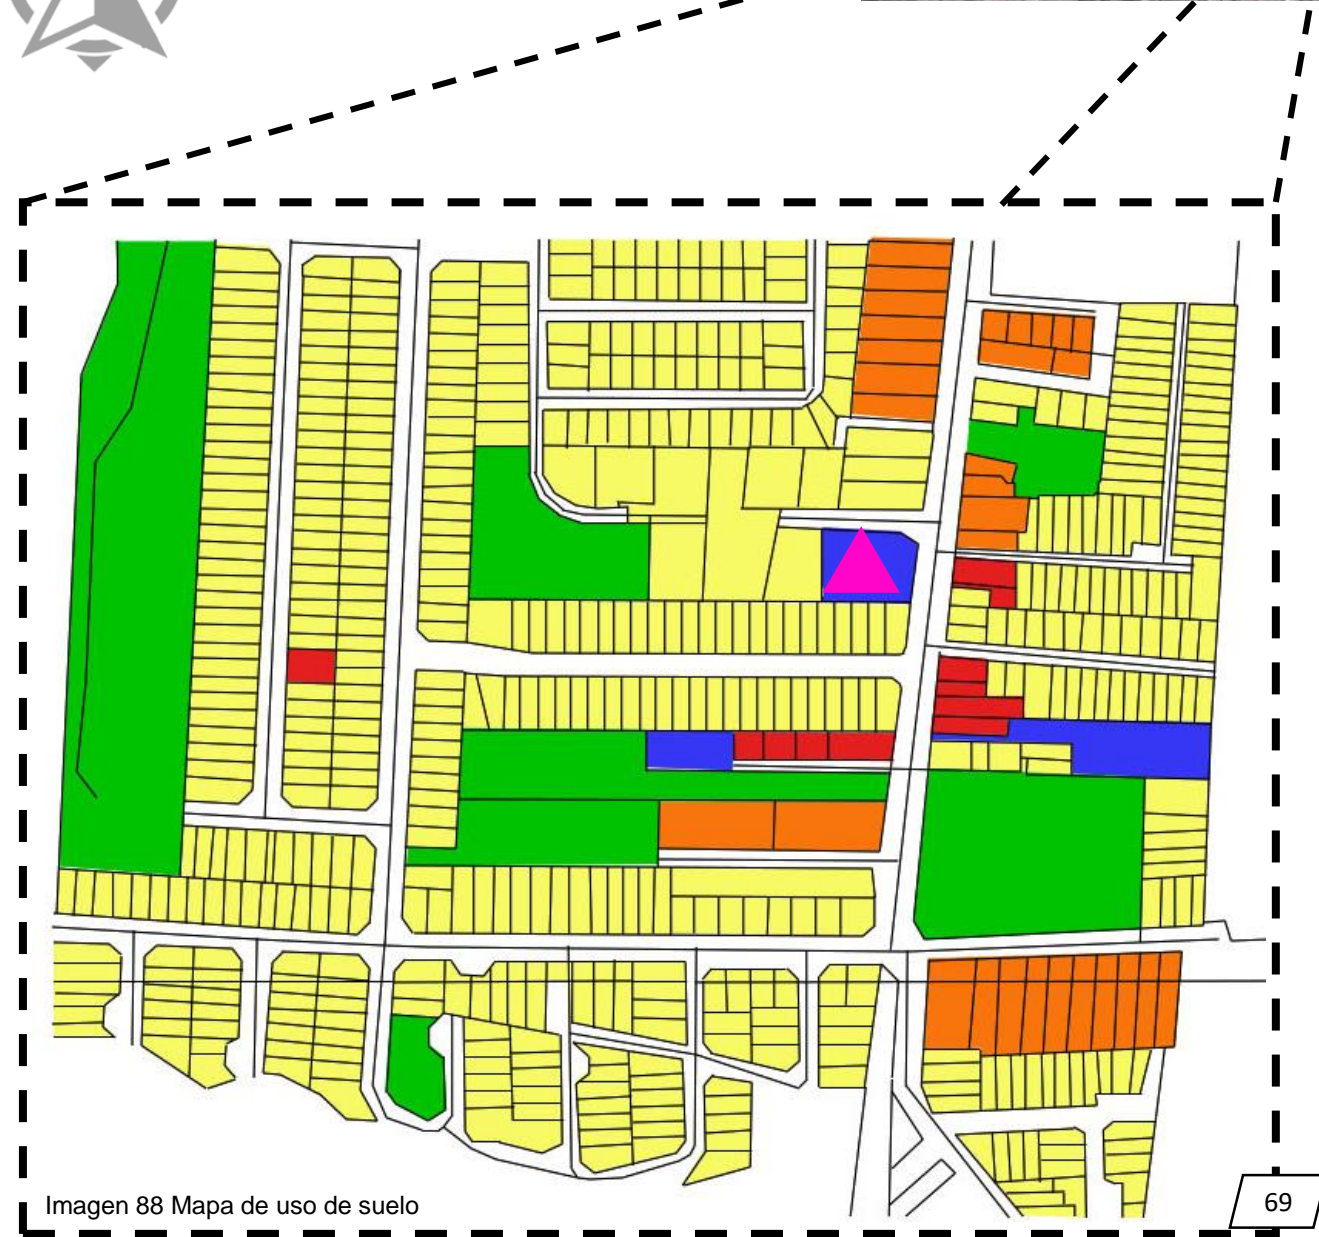
Imagen 88 Mapa de uso de suelo

La imagen 88 muestra el uso de suelo actual según la Municipalidad de Coronado.

En este mapa se muestra cómo la mayoría de área es de uso residencial, al ser una zona un poco alejada se mantiene mucha área verde y poca área institucional y comercial.

El lote en donde se desarrollará el proyecto se encuentra rodeado de viviendas, lo que debe tomarse en cuenta a la hora de diseñar para no molestar a los vecinos.

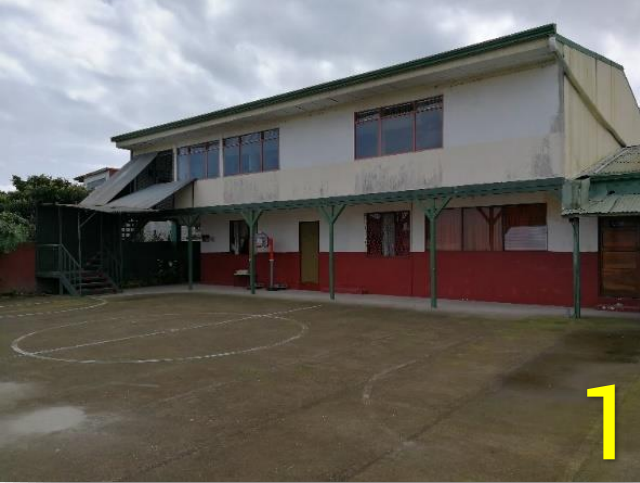
Como se observa en la imagen 1, el proyecto actualmente se ubica en el centro del terreno, por lo que toda el área de atrás que podría ser utilizada como parqueo no se puede aprovechar al ser inaccesible para los vehículos.

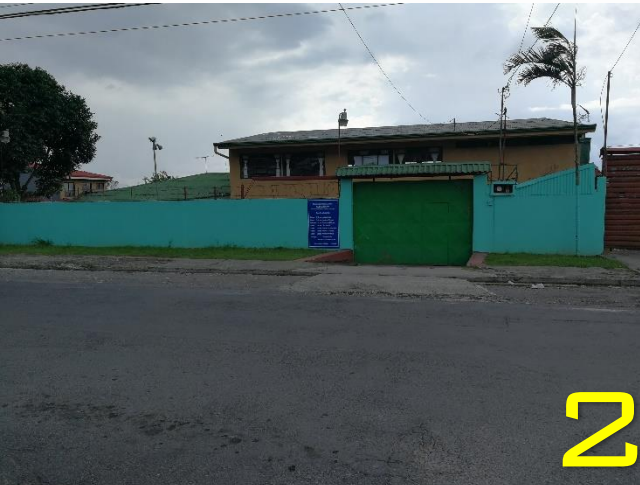
Como se observa en la imagen 2, el proyecto actualmente se ubica en el centro del terreno, por lo que toda el área de atrás que podría ser utilizada como parqueo no se puede aprovechar al ser inaccesible para los vehículos.

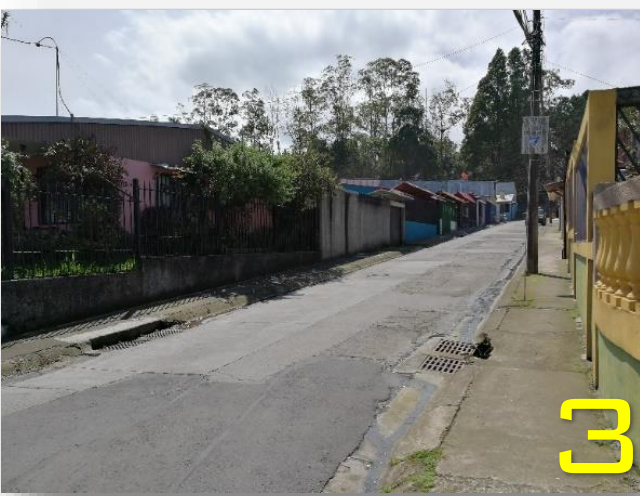
Como muestra la imagen 3, la mayoría de la vegetación presente en la zona del proyecto son arbustos y árboles de gran altura, tales como arboles de jaúl, eucaliptos, pinos, etc

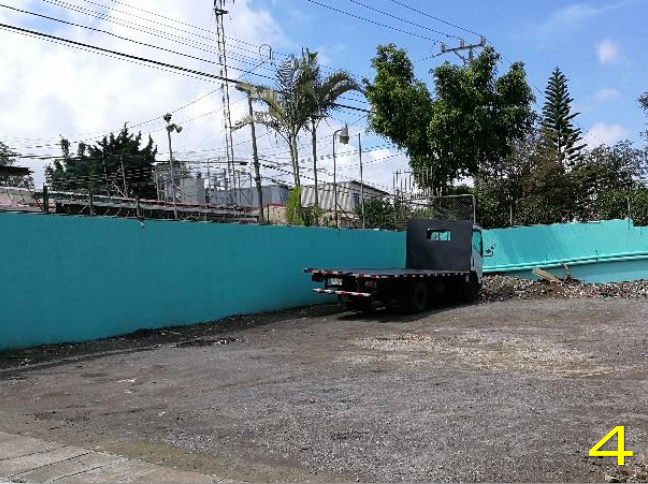
Como lo ilustra la imagen 4, actualmente el área de parqueo no está chorreada, teniendo como superficie una capa gruesa de arena, piedra y tierra, lo que genera nubes de polvo que envuelven el proyecto y molesta a los usuarios.

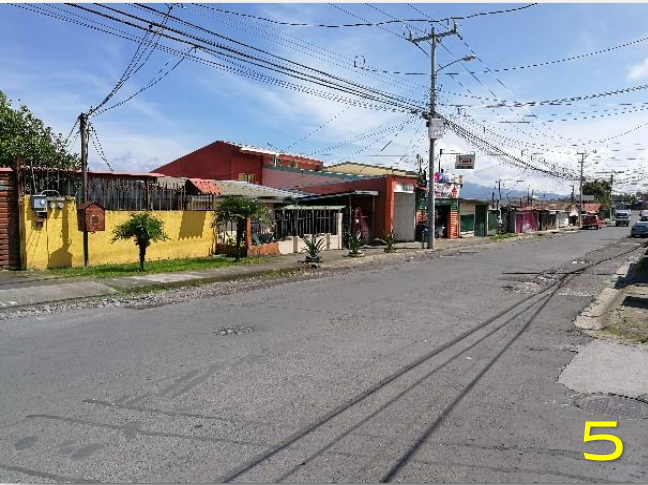
El proyecto se encuentra en un terreno rodeado de viviendas al norte, al sur y al oeste, lo cual supone un reto a la hora de diseñar el nuevo complejo para que no cause molestias por ruido. La imagen 5 muestra las colindancias del terreno hacia el norte.

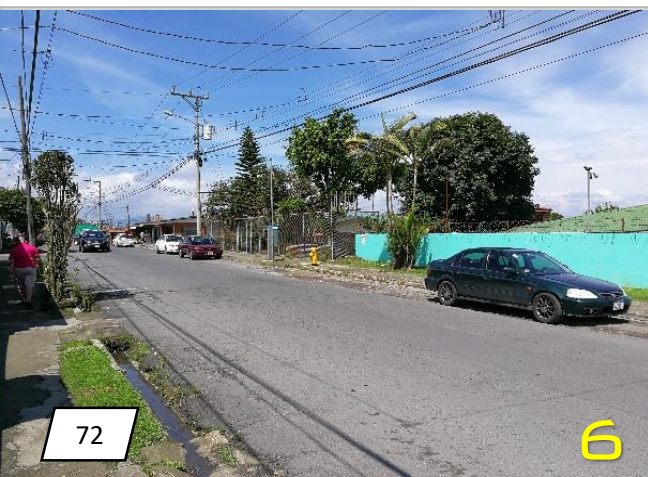
Actualmente, el proyecto carece de cualquier tipo de vigilancia, por lo que se tuvo que levantar una tapia como lo muestra la imagen 6 que aísla el proyecto de la sociedad y es muy difícil saber lo que sucede dentro, a menos que ya se conozca el sitio.

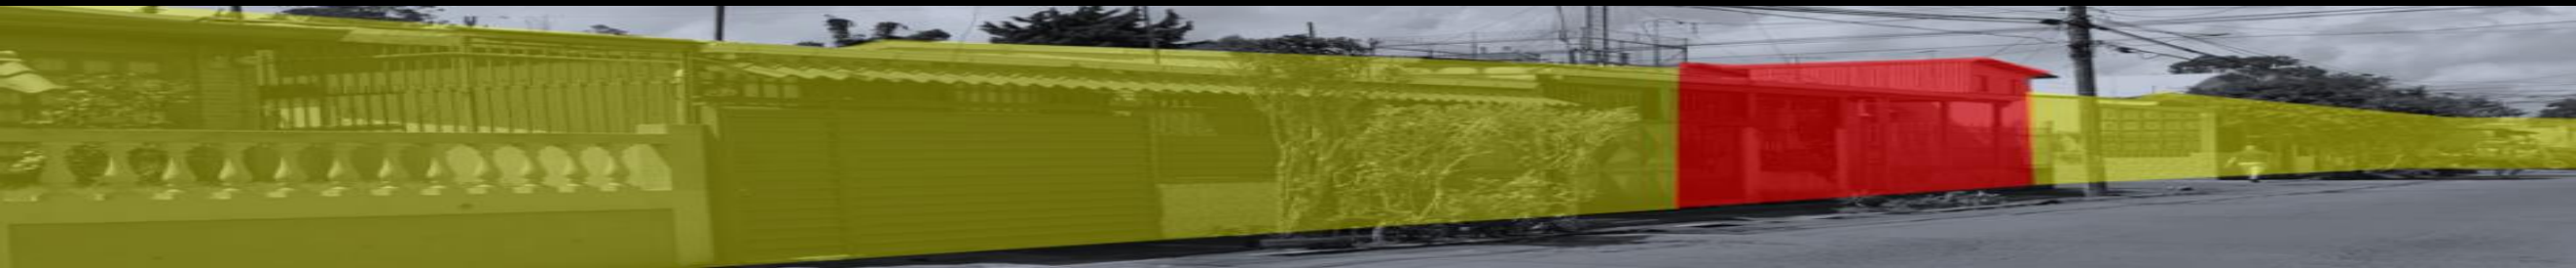
PERFIL 1

5,50 m
4,80 m
3,20 m

Como lo muestran las imágenes adjuntas, en el entorno que rodea Iglesia Misión predominan construcciones de 1 y 2 niveles, aspecto que se quiere romper con la nueva edificación para darle mayor jerarquía y de esta manera cambie con la monotonía del sitio.

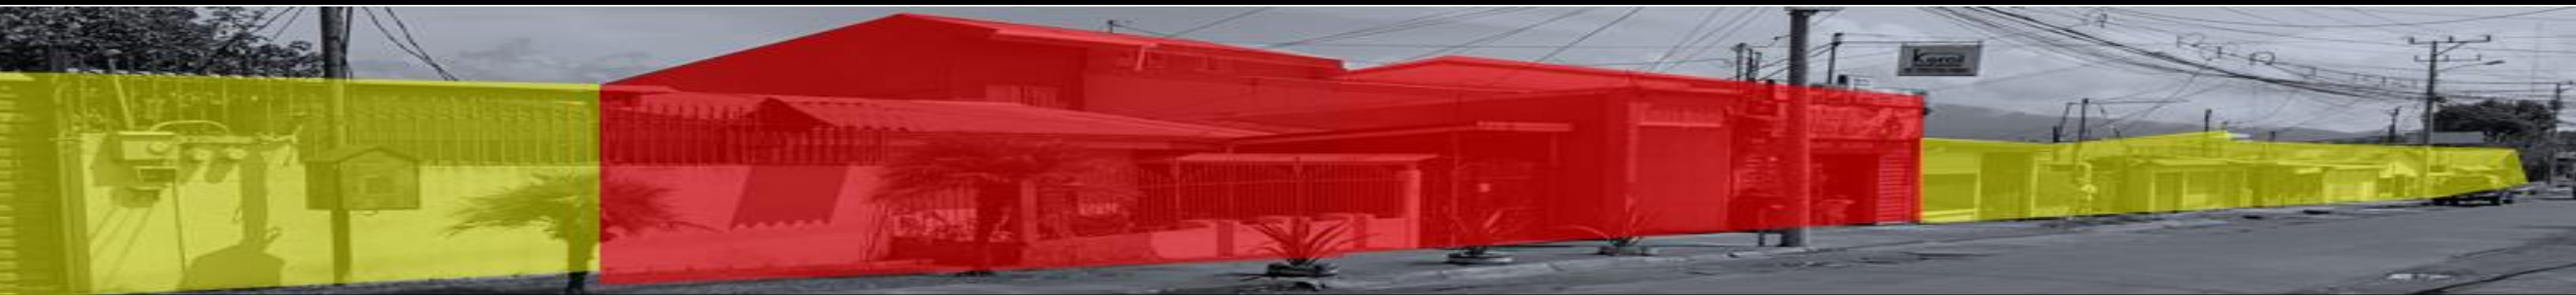
PERFIL 2

5,50 m
4,80 m
3,20 m

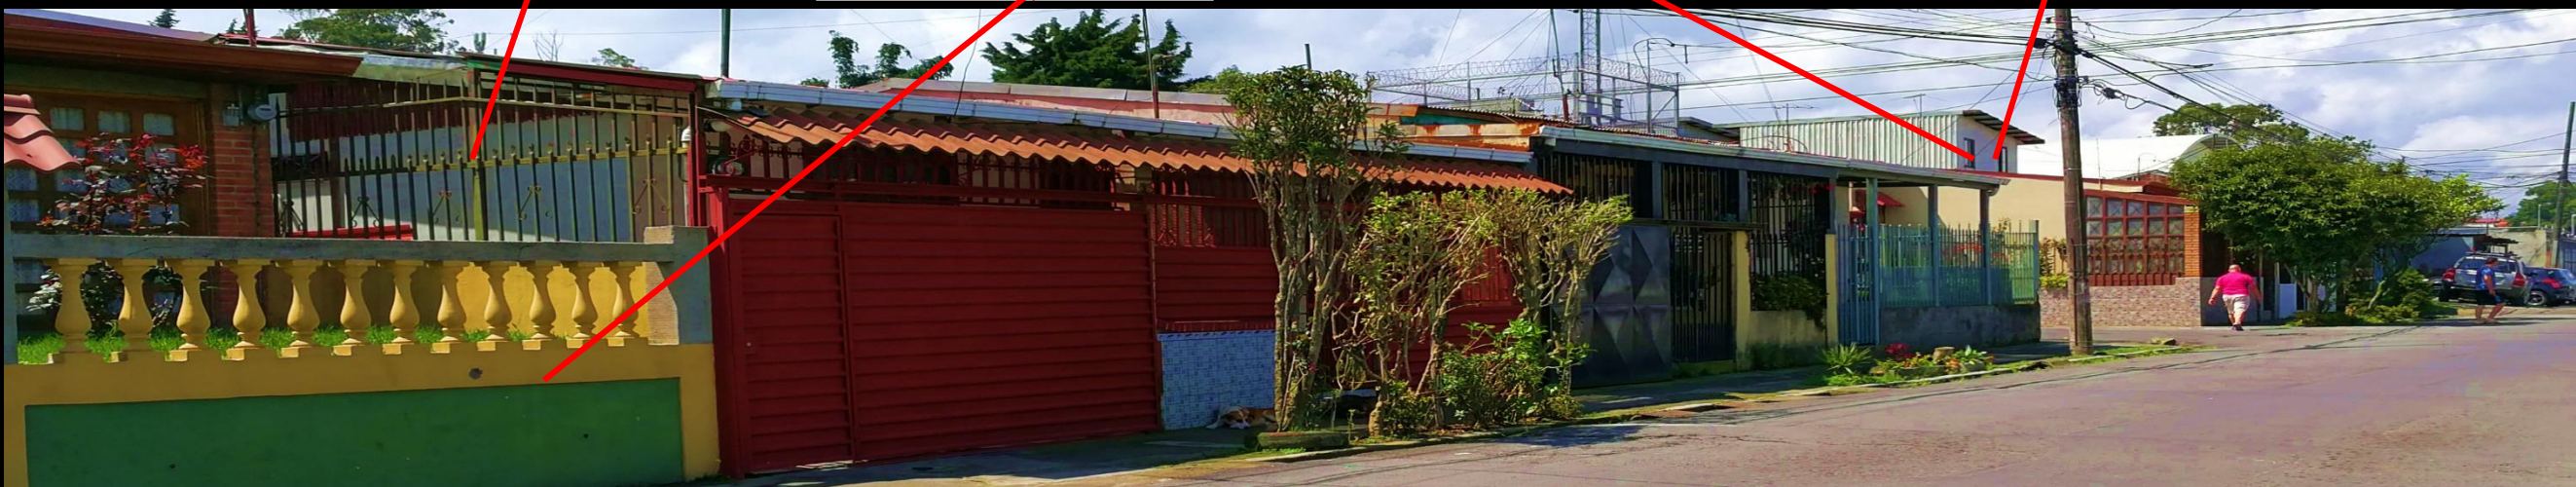
PERFIL 1

Según un análisis realizado y como se puede observar en la imagen adjunta, algunos de los materiales presentes en el entorno son:

- 1- Elementos de metal.
- 2- Elementos de concreto.
- 3- Elementos de vidrio.
- 4- Elementos de gypsum.

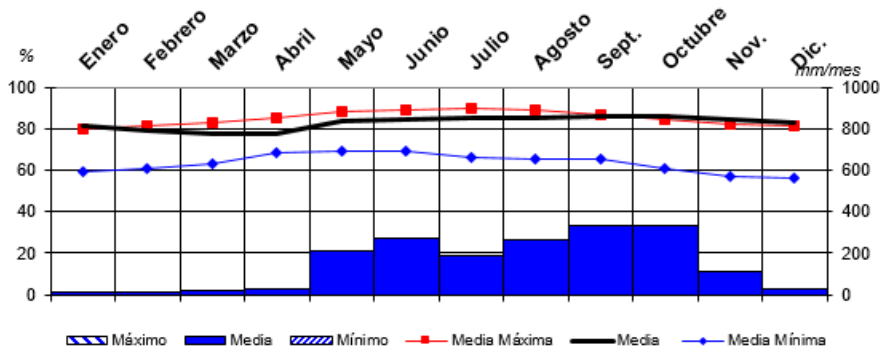
Gráfico 28

Según el análisis del gráfico 28 la humedad media máxima se maneja entre un rango del 80 al 90%. Por otro lado, la humedad mínima se rige en un rango de 60 a 70%.

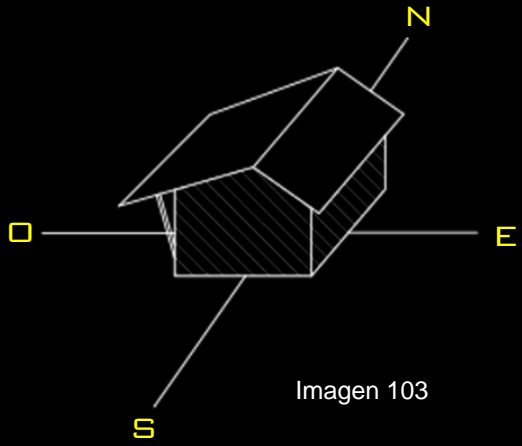
Imagen 103

Se recomienda orientar el proyecto de este a oeste

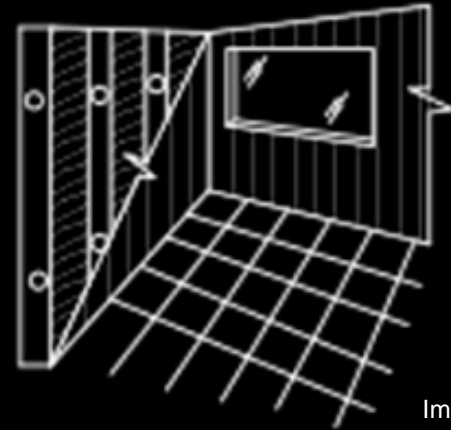
Imagen 104

Muros livianos, con intervalos de retardo cortos

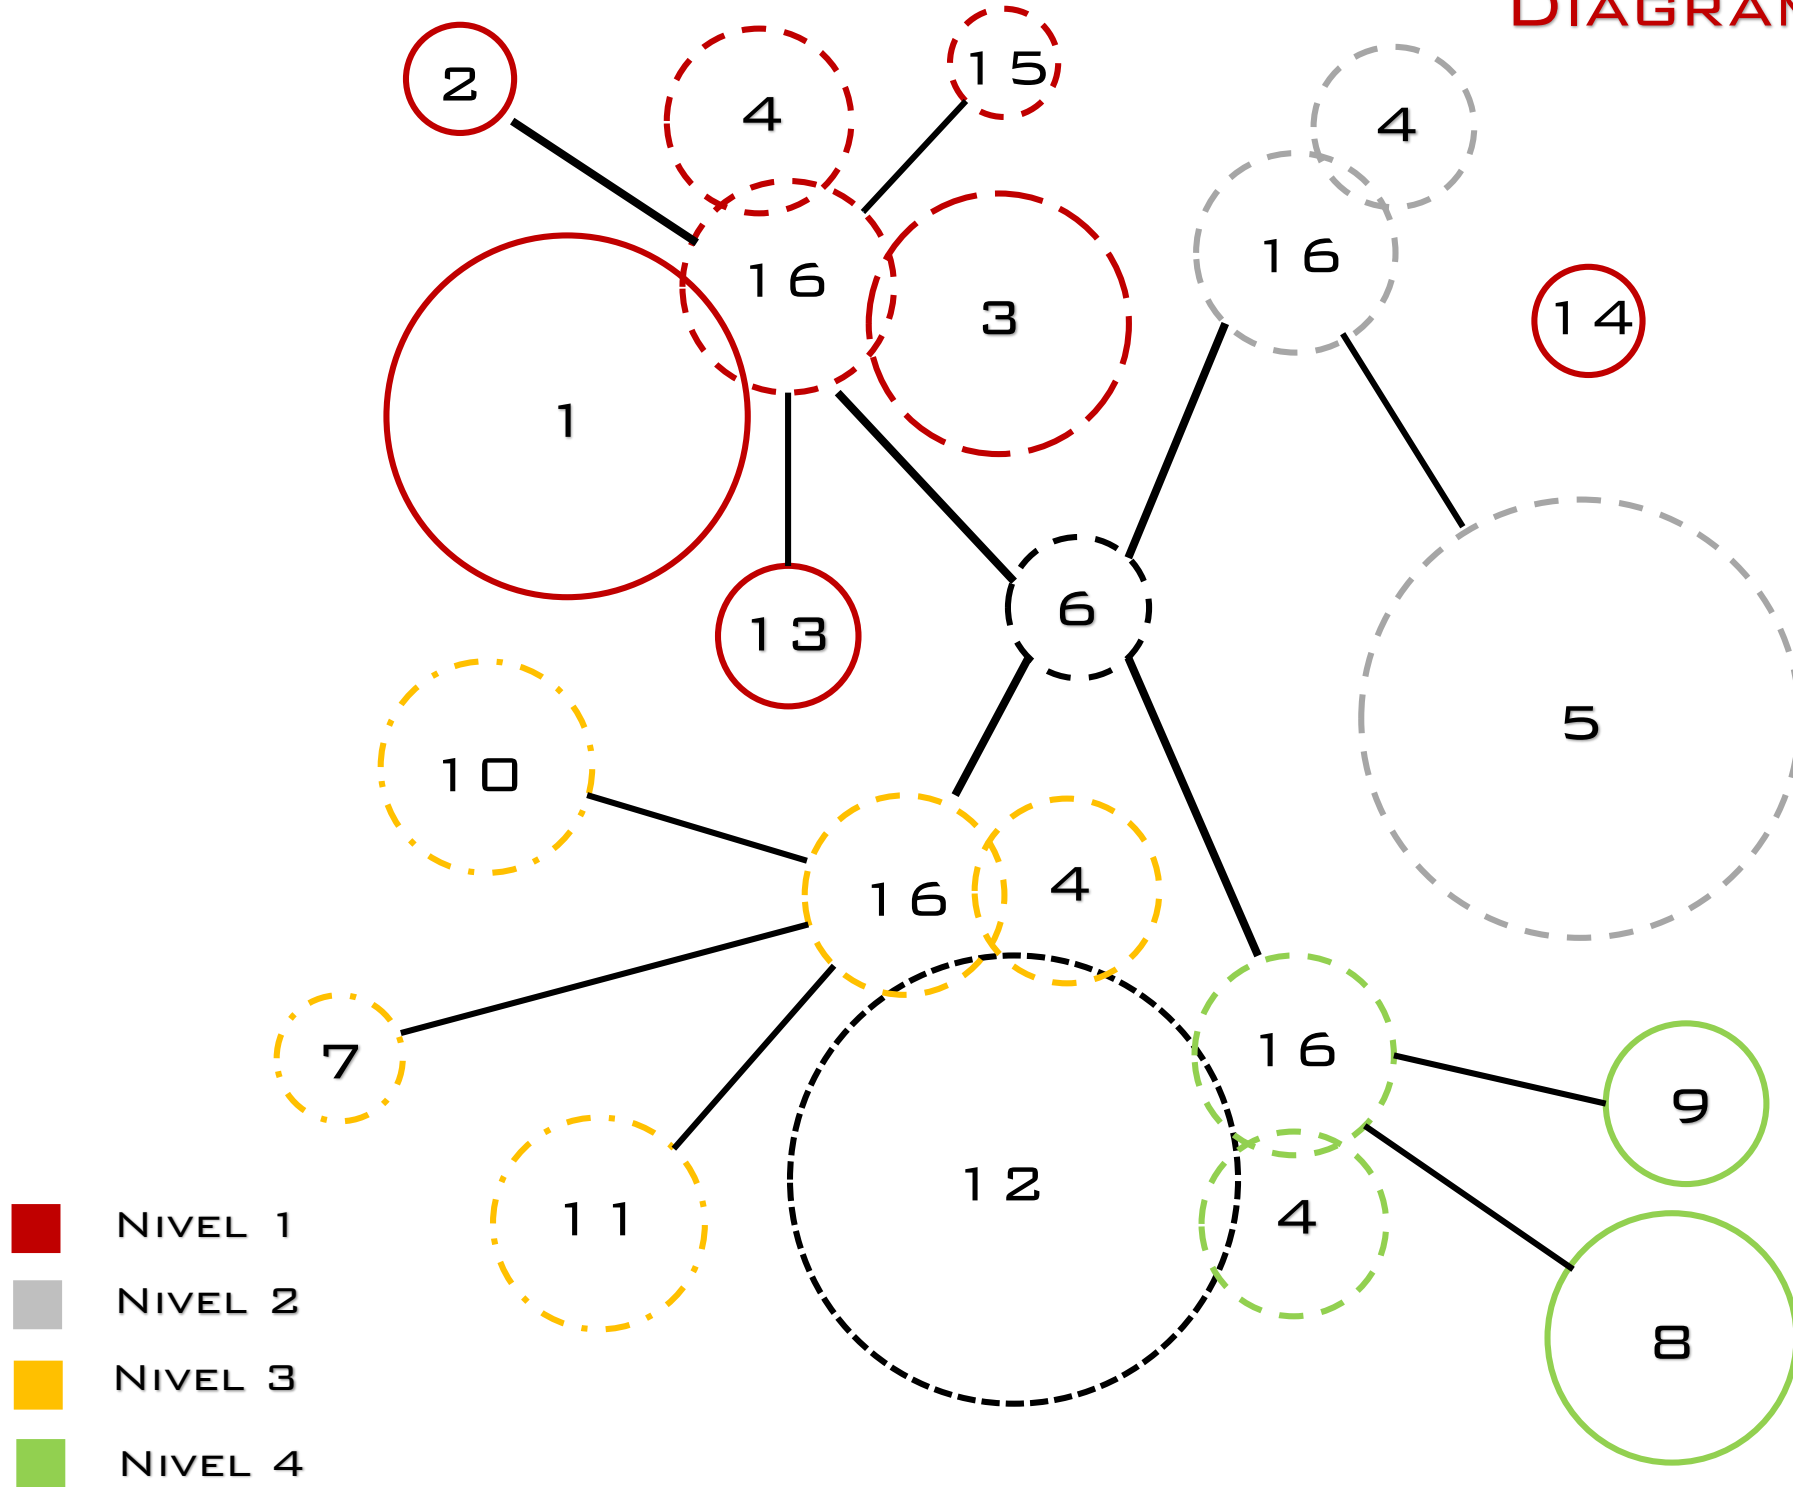
DIAGRAMA DE RELACIONES

- 1- Guardería
- 2- Vigilancia
- 3- Locales Comerciales
- 4- S.S Generales
- 5- Restaurante / Cafetería
- 6- Circulación vertical
- 7- Aulas
- 8- Oficinas Pastorales
- 9- Oficina Administrativa
- 10- Oficina de Artes
- 11- Oficina Alabanza
- 12- Auditorio
- 13-Parqueo
- 14-Cuarto de basura
- 15- Recepción
- 16- Vestíbulos

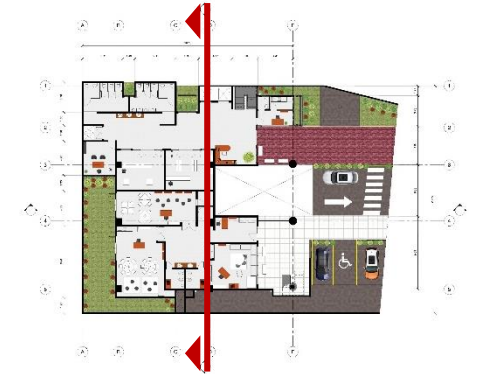
CORTE BB

- 1- Ducto de extracción / gas / desechos
- 2- Viga H
- 3- Membrana Acústica en cielo
- 4- Columna de concreto de 80cmx80cm
- 5- Viga concreto Prefabricada de 30cmx50cm
- 6- Viga Metálica en Tubo RT de xx
- 7- Viga de amarre de concreto
- 8- Mampara divisoria de madera
Clavador en Tubo RT de
- 9- Placa corrida de concreto Armado
- 10- Viga medianera concreto de 30cmx60cm
- 11- Placa aislada en concreto armado
- 12- Muro de carga de concreto armado
- 13- Muro de contención

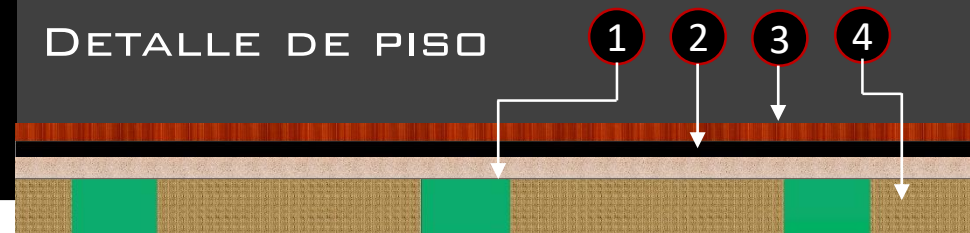
FIBRA DE VIDRIO EN
PISOS

DETALLE DE PISO

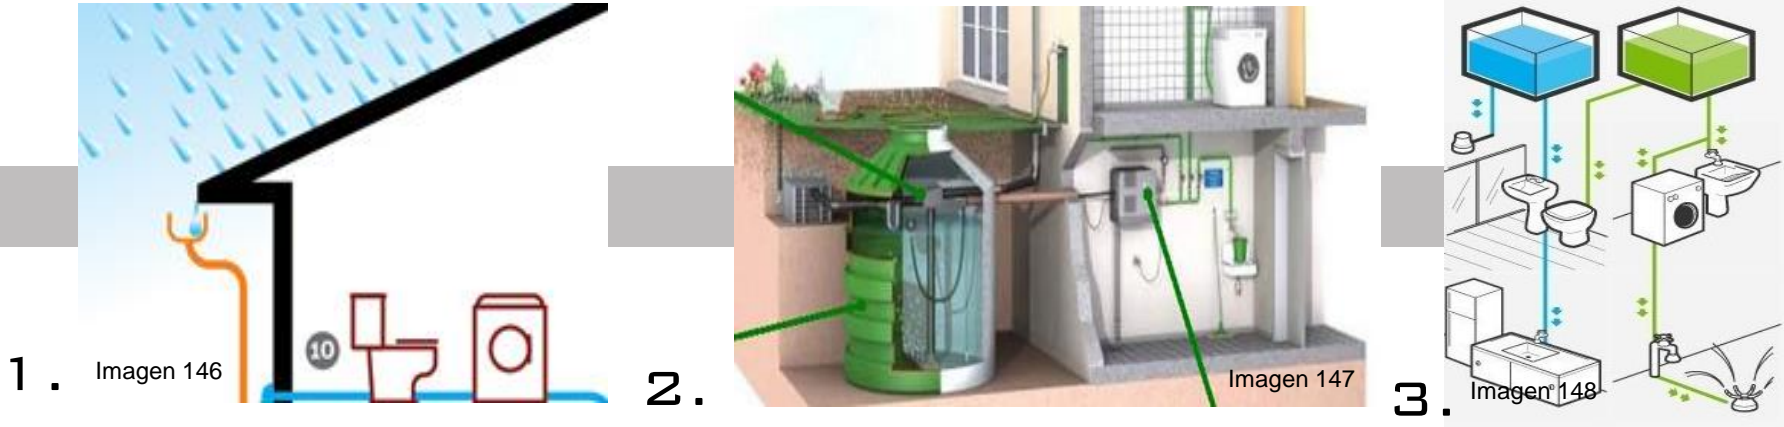
APROVECHAMIENTO DE AGUAS PLUVIALES

- Ahorro en el consumo de agua potable
- Contribución a la huella ecológica del proyecto
- Ahorro de dinero en pago de servicio de agua

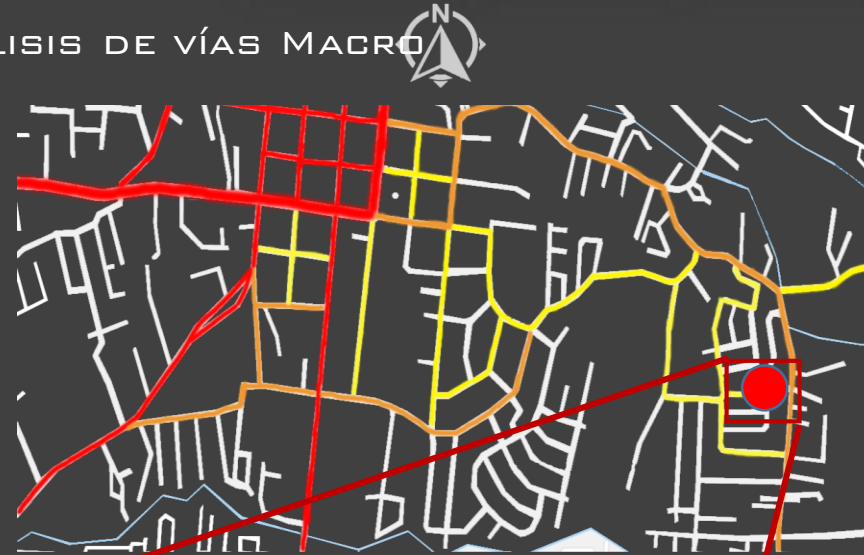
19.

Las vías que conducen al proyecto se van transformando de alto hasta bajo flujo del centro de coronado hasta el lote propuesto. Aspecto positivo que se tomo en cuenta a la hora de diseñar los ingresos al proyecto

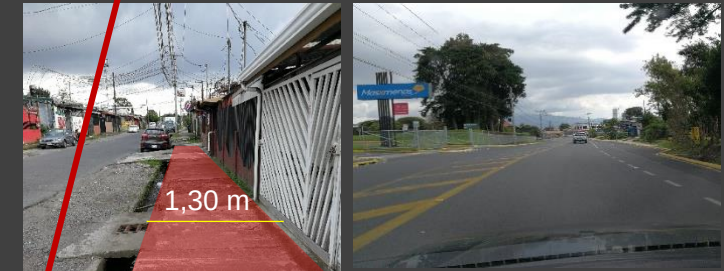
20. El área permitida de cobertura es del 80% por lo que se utilizó el 78% del área total para la edificación.

En cuanto a los retiros del lote, los mismos se cumplen de acuerdo a lineamientos del código urbano

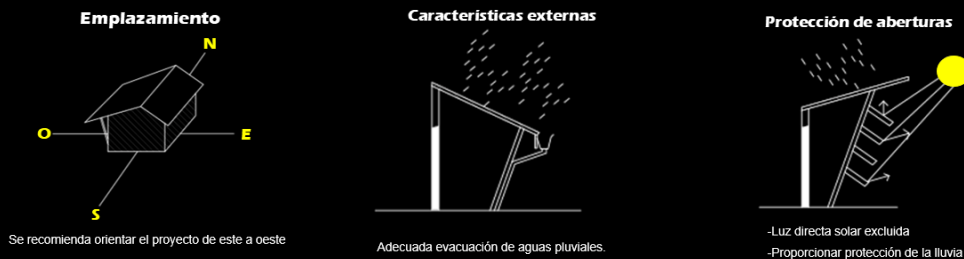
Predominan vientos con dirección de noreste a suroeste con una velocidad promedio de 8km/h aproximadamente

El recorrido del sol inicia en el este y cruza al oeste pasando por el sur. Debido a esto se implemento el uso de parasoles para controlar la incidencia del brillo solar a la edificación.

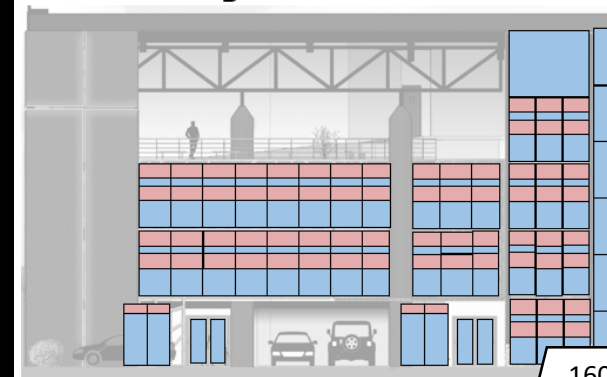
Utilización de estrategias pasivas obtenidas en el análisis climático. Las mismas se aplicaron al proyecto para buscar el confort en el interior del complejo

En el diseño de la ventanería se colocó ventanería abatible como lo muestra la imagen adjunta, las cuales permiten la entrada del viento controlada a gusto y necesidad de los usuarios,

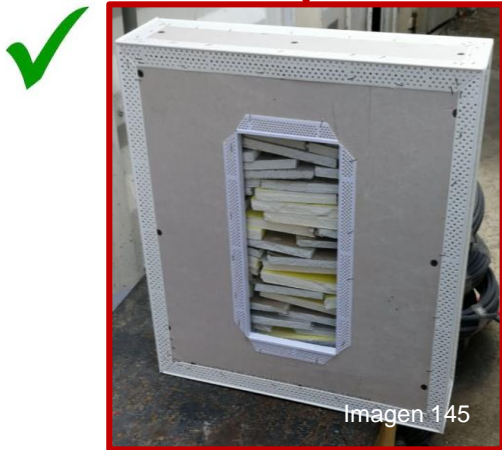
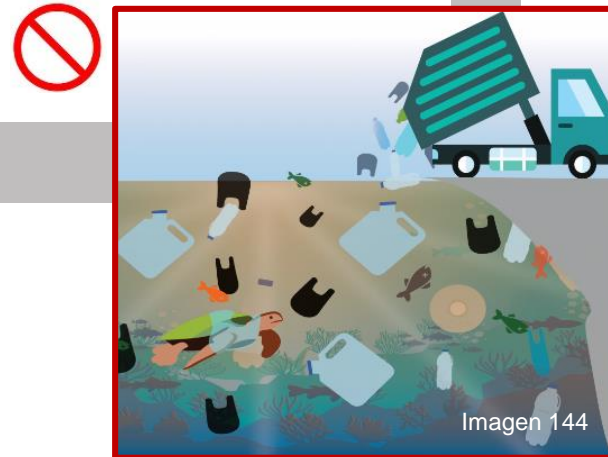
Para darle un aporte a la sostenibilidad del proyecto se implemento un sistema de reutilización de residuos en donde los desechos de gypsum son seccionados y colocados en el núcleo de las paredes
