ARQUITECTURA

RELIGIOSA

Complejo eclesiástico polifuncional en San Francisco de Coronado
Allan Chavarría Barrantes
Escuela de Arquitectura Universidad Hispanoamericana

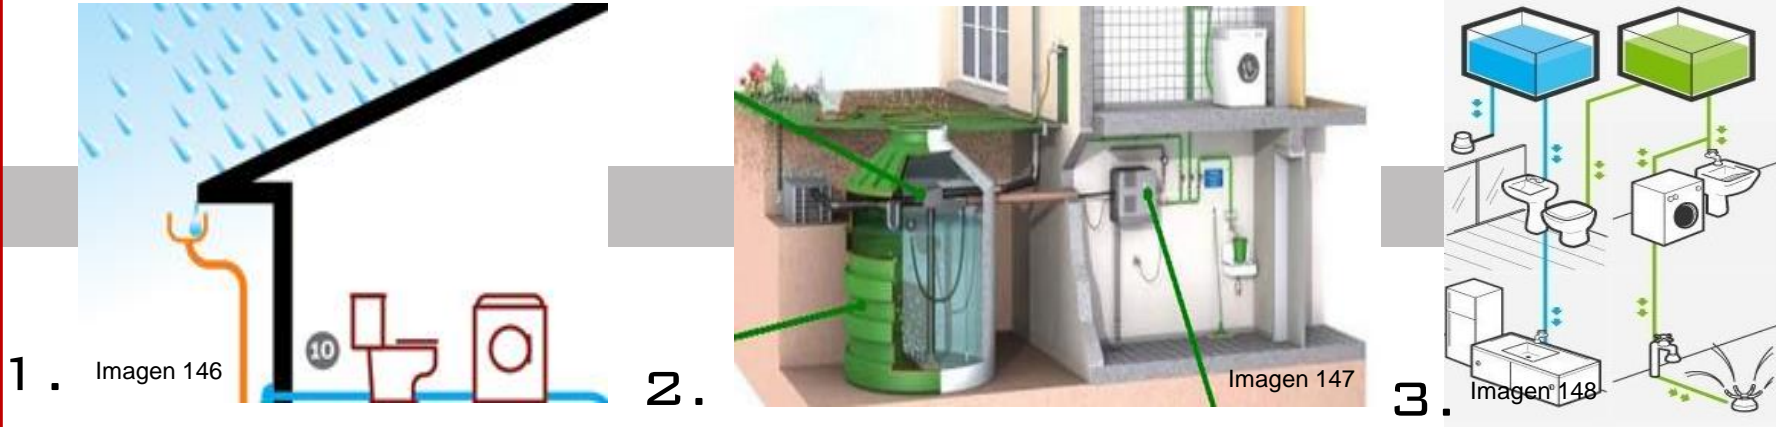
APROVECHAMIENTO DE AGUAS PLUVIALES

- Ahorro en el consumo de agua potable
- Contribución a la huella ecológica del proyecto
- Ahorro de dinero en pago de servicio de agua
